## 改善箇所説明図

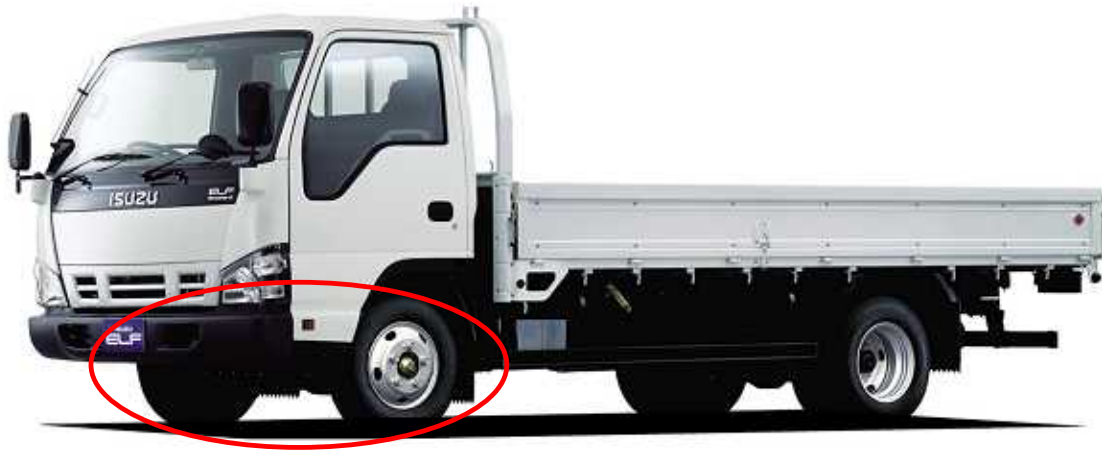
タイヤの切角調整が不適切なため、幅広いタイヤを装着し、ハンドルを最大限度まで切った場合、タイヤのトレッド部がリーフスプリングと接触することがある。そのため、幅広タイヤと交換した際、リーフスプリングとの接触により、タイヤが偏摩耗する。

対策の内容：全車両、タイヤ切角ストoppaを調整する。
