改善箇所説明図

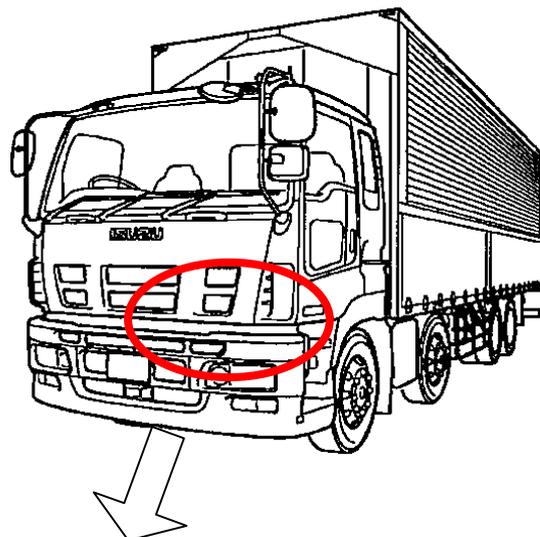
サブライポンプを作動させるギヤ部において、ベアリングの潤滑方法及びベアリングケースの材質が不適切なため、ベアリングが損傷するものがある。そのため、サブライポンプのカップリング及びギヤが破損し、そのままの状態で使用を続けると、最悪の場合、走行不能並びに操舵力の増大に至るおそれがある。

全車両、ベアリングケース対策品に交換するとともに、カップリング及びギヤが破損しているものは新品と交換する。

識別：吸気ダクトの側面に黄色のペイントを塗布する。
