### 改善箇所説明図

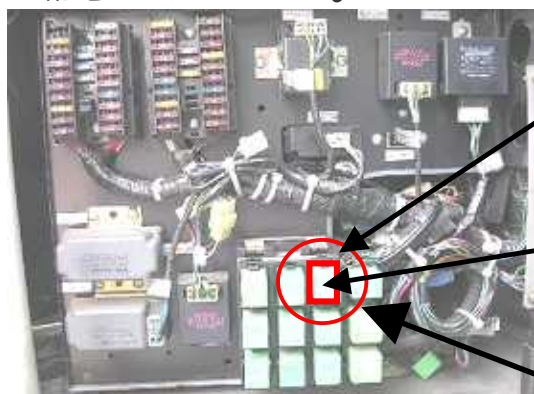
基準不適合発生箇所

尾灯（テールランプ）及び前部霧灯（フォグランプ）の電気回路が不適切なため、テールランプリレーを流れる電流値が大きく、リレーの接点が発熱することがある。そのため、当該部品の樹脂部及びコネクタ部が変形し、そのままの状態で使用を続けると、接触不良を起し、尾灯などが点灯しなくなるおそれがある。

改善の内容：全車両、フォグランプの電気回路の配線を変更するとともに、テールランプリレーとリレーソケットを新品に交換する。
