改善箇所説明図

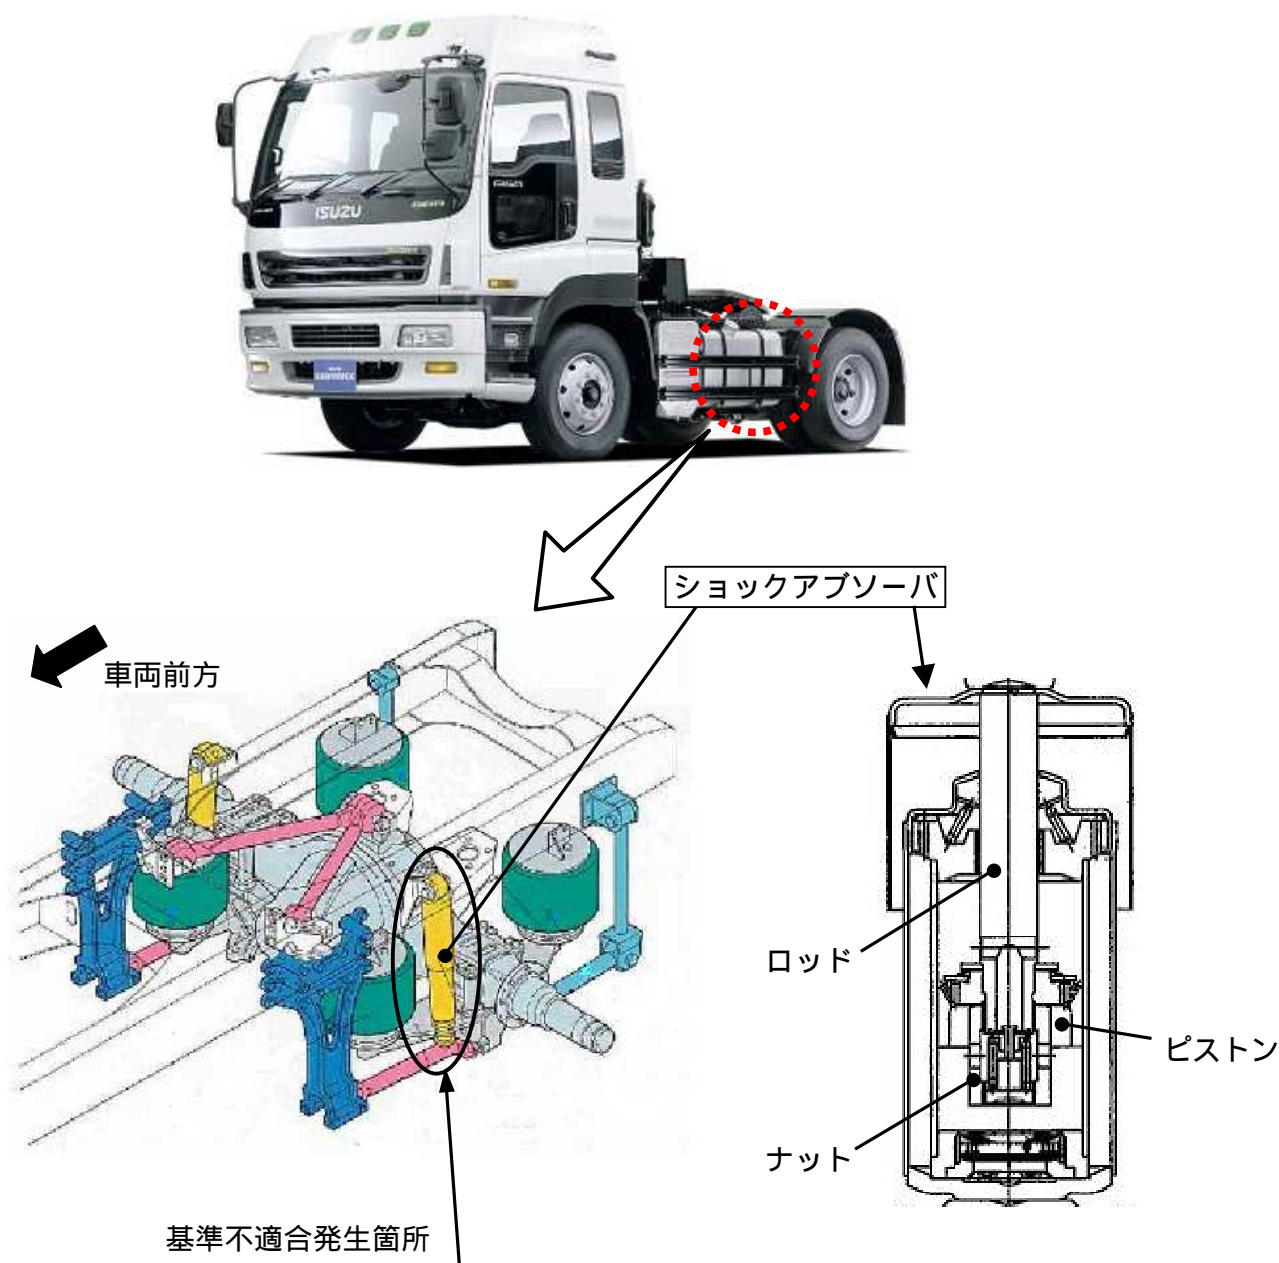
空気ばね緩衝装置付大型トラックにおいて、トレーラ切り離し時の高さ調整についての取扱説明書の説明が不十分で、且つショックアブソーバのストッパ構造が不適切なため、カブラ高さ調整不十分な状態でトレーラをトラックから切り離すと、ショックアブソーバが伸びきってしまうことがある。そのため、ショックアブソーバ内部のピストン取付けナット部が緩み、そのままの状態で使用を続けると、当該ショックアブソーバのロッドが抜け出し、最悪の場合、タイヤと干渉して、車両火災に至るおそれがある。

全車両、トレーラ切り離し時の注意事項を示したステッカーを取扱説明書に貼付するとともに、ショックアブソーバを対策品に交換する。

識別：リアショックアブソーバの前面に白色塗料を塗布する。
