## 改善箇所説明図

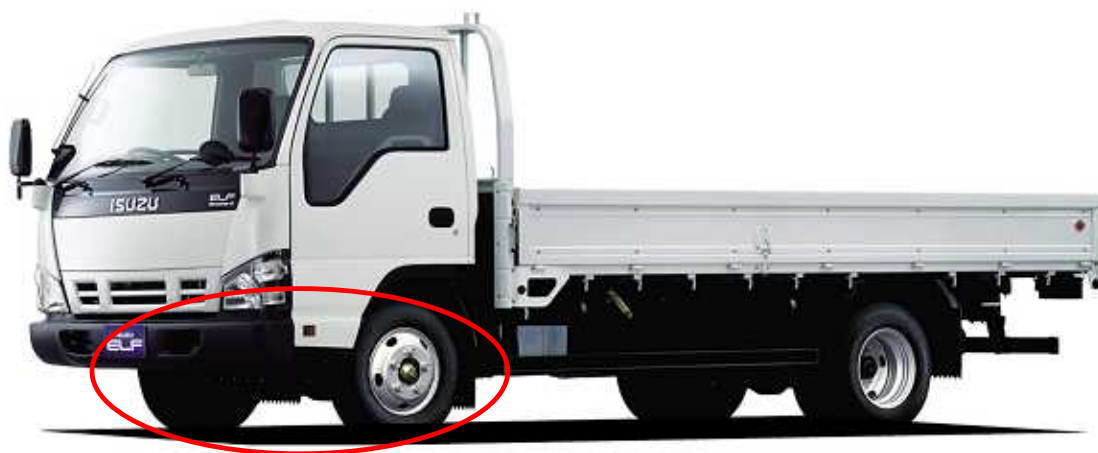
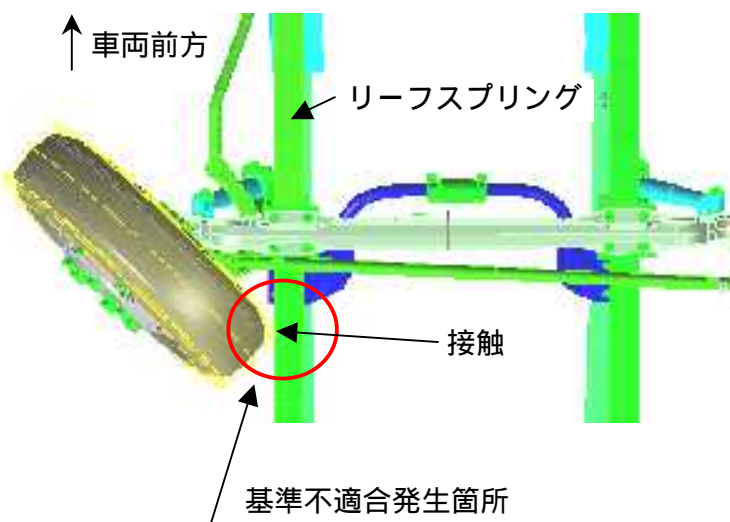
下面図

タイヤの切角調整が不適切なため、幅広いタイヤを装着し、ハンドルを最大限度まで切った場合、タイヤのトレッド部がリーフスプリングと接触することがある。そのため、幅広タイヤと交換した際、リーフスプリングとの接触により、タイヤが偏摩耗する。

対策の内容：全車両、タイヤ切角ストoppaを調整する。

識別：キャブ左側ピラー部IDプレート付近に、青色シールを貼り付ける。
