改善箇所説明図

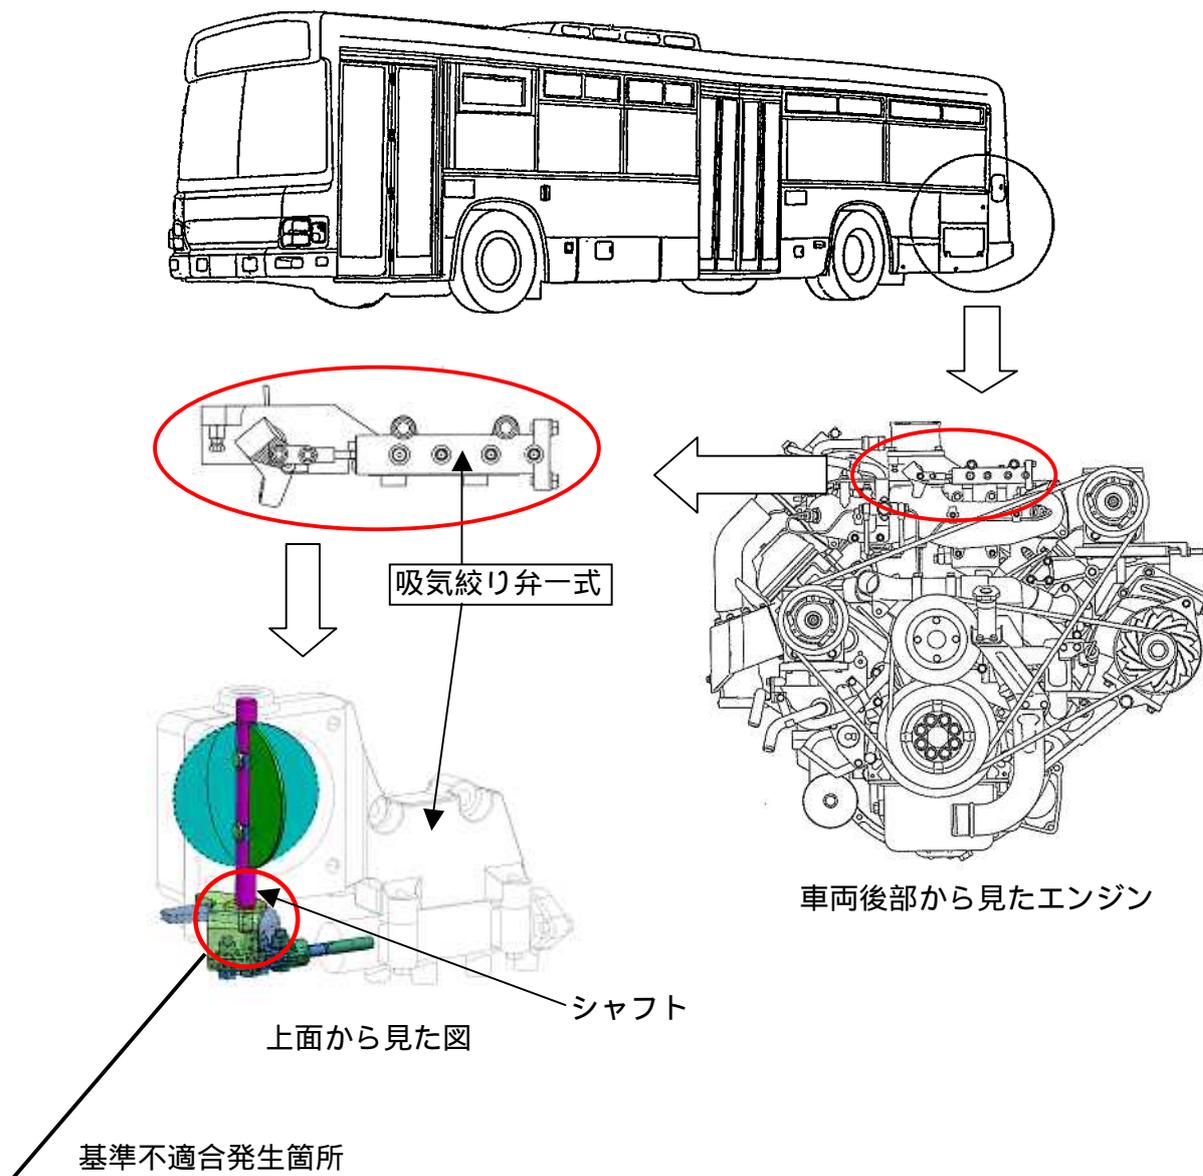
原動機の吸気絞り弁において、シャフトねじ部の強度が不足しているため、バルブ作動時の衝撃力により、亀裂が生じることがある。そのため、そのままの状態で使用を続けると、シャフトが折損し、バルブが閉じたままとなるため、原動機が不調となり、最悪の場合、走行中にエンストして再始動できなくなるおそれがある。

改善の内容：全車両、吸気絞り弁一式を恒久対策品に交換する。

識別：インテークシャッタのケース部に黄色ペイントを塗布する。
