## 改善箇所説明図

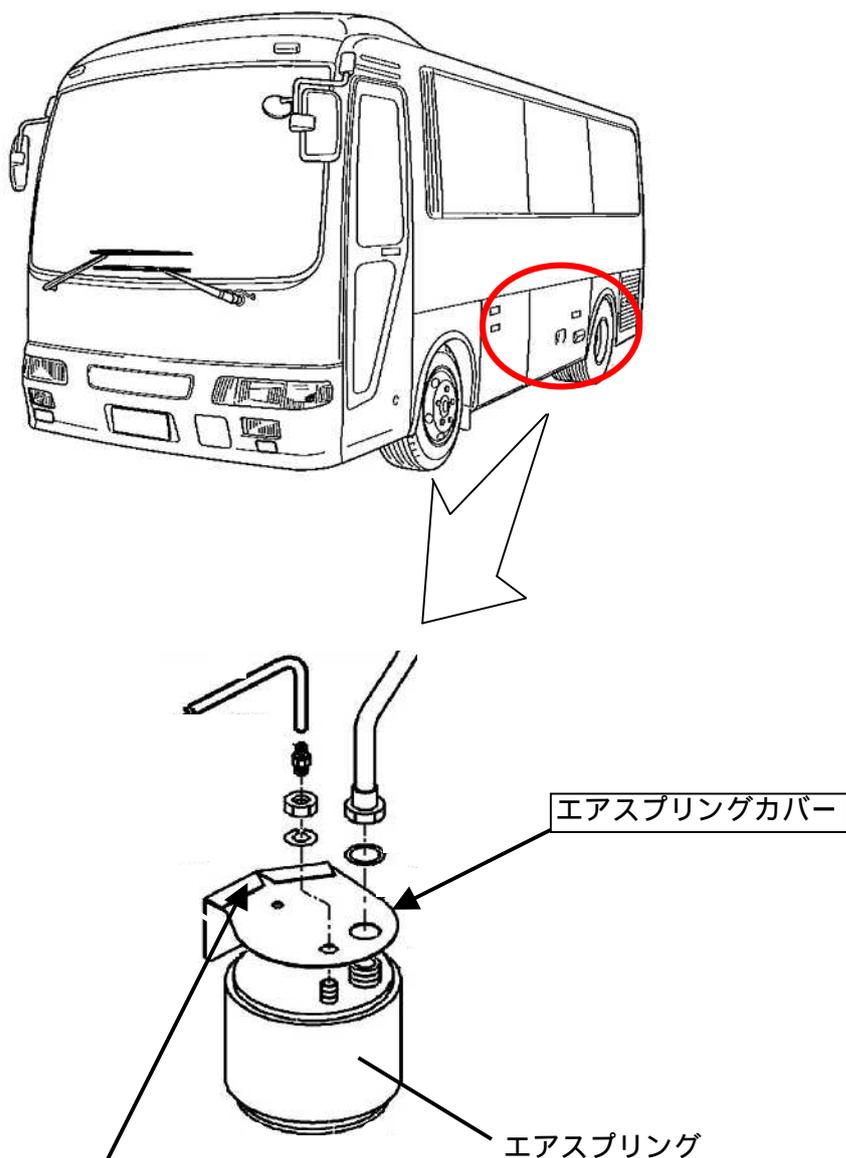
基準不適合発生箇所

小型バスにおいて、後輪左側のエアスプリングカバーの溶接が不適切なため、走行中の振動等によりカバーの溶接が剥がれ、カバーが脱落するおそれがある。

全車両、当該カバーを良品と交換する。

識別：ネームプレート左上に黄色ペイントを塗布する。
