改善箇所説明図②

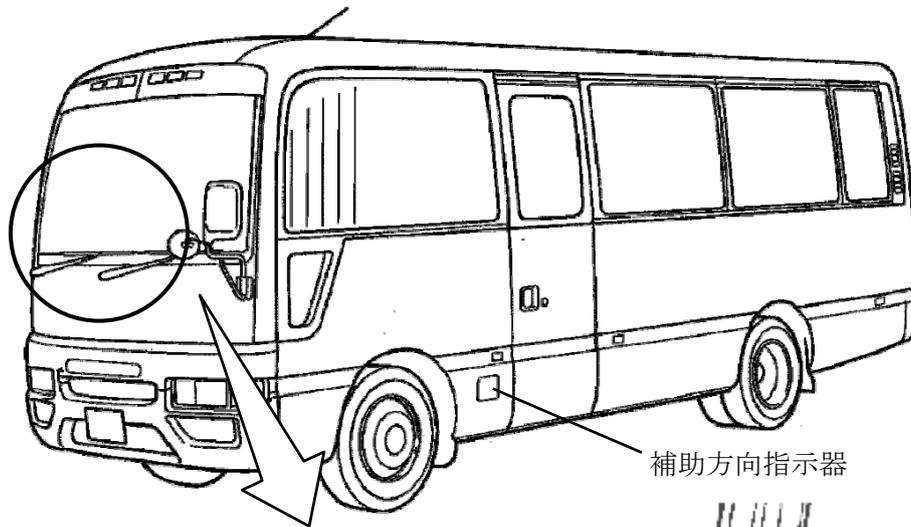
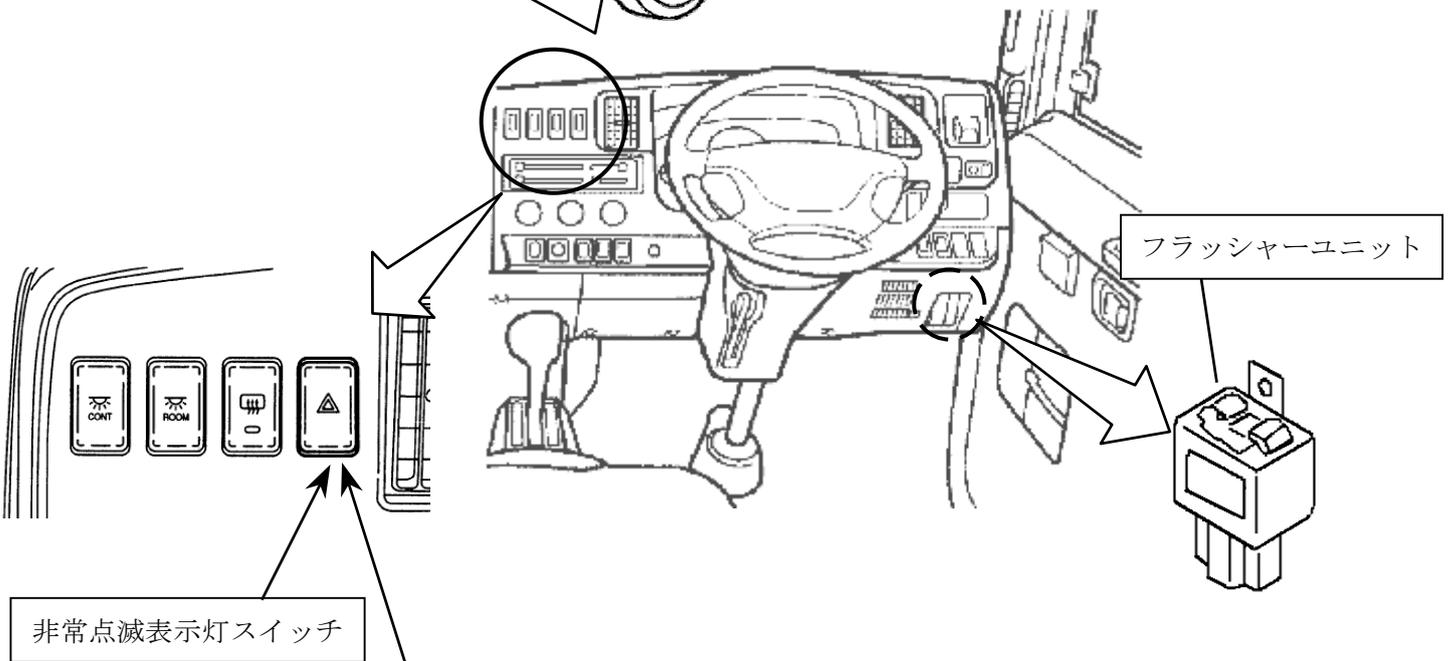
基準不適合発生箇所

側面方向指示器を備えた車両の非常点滅表示灯スイッチにおいて、接点の耐久性が不足しているため、当該スイッチ操作時の通電によりアーク放電が発生し、接点が摩耗するものがあり、最悪の場合、非常点滅表示灯が点灯しないおそれがある。

全車両、当該操作スイッチ、および、フラッシャーユニットを対策品と交換する。

識別：銀色のシールをモデルナンバープレートの右横に貼り付ける。
