改善箇所説明図

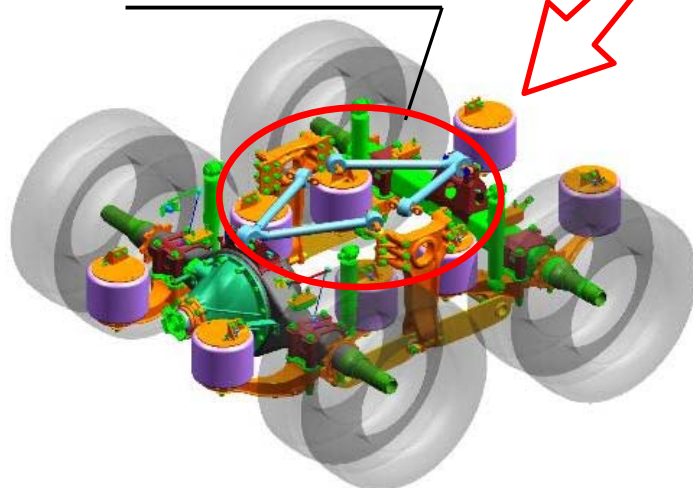
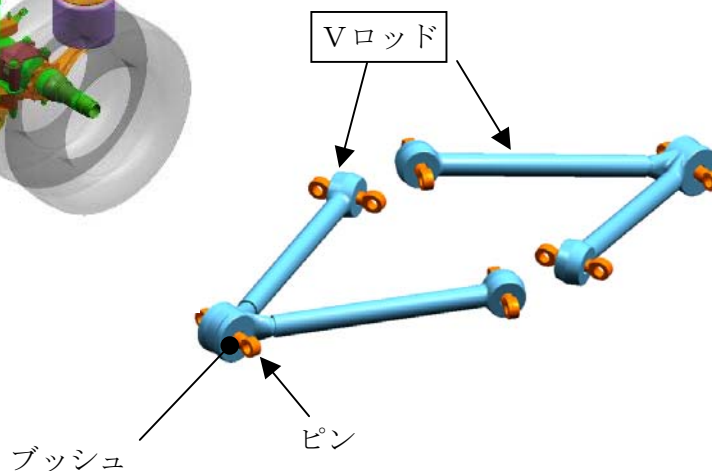
基準不適合発生箇所

空気ばね緩衝装置付大型トラックにおいて、後車軸を車枠に固定するVロッドのブッシュ寸法が不適切なものがあるため、段差乗り越えなどの大きな変動等を繰り返し受けると、ブッシュ外周が磨耗することがある。そのため、そのままの状態で使用を続けると、Vロッドが損傷し、最悪の場合、走行安定性が損なわれるおそれがある。

改善の内容： 全車両、Vロッドを良品と交換する。
