## 改善箇所説明図

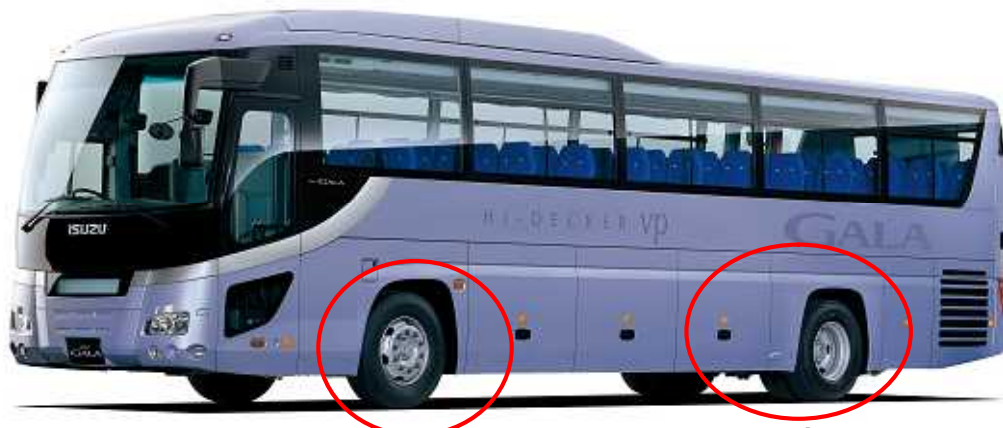
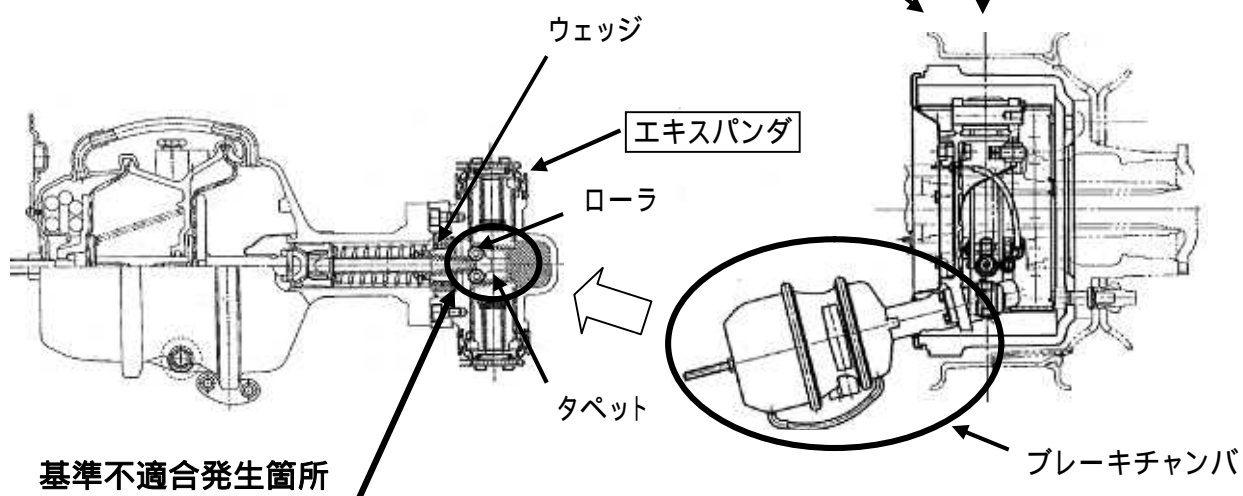
主制動装置のブレーキシューを拡張するエキスパンダのウェッジ部タペットの熱処理が不適切なため、タペットのローラ転動面が早期に摩耗するものがある。そのため、ローラ転動面に凹みが発生し、ブレーキシューの拡張ができず制動力が低下するおそれがある。

全車両、当該エキスパンダの製造番号を確認し、該当するものは良品と交換する。

識別：ネームプレートに黄色ペイントを塗布する。
