改善箇所説明図

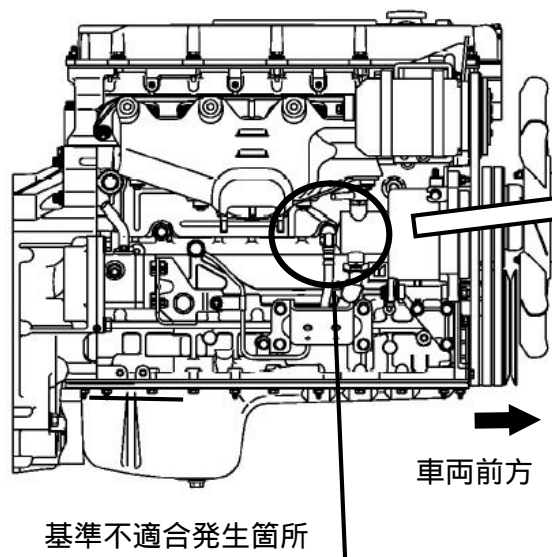
エンジン側面図

バキュームポンプの潤滑用オイルパイプ取付け部において、当該パイプ固定ボルトの軸力不足により、ボルトが緩むものがある。そのため、そのままの状態で使用を続けると、パッキンよりオイルが漏れ、最悪の場合、エンジンが焼付くおそれがある。

全車両、パッキンを新品に交換するとともに、当該ボルトを規定トルクで締付ける。

識別：エンジンヘッドカバーに黄色ペイントを塗布する。
