改善箇所説明図

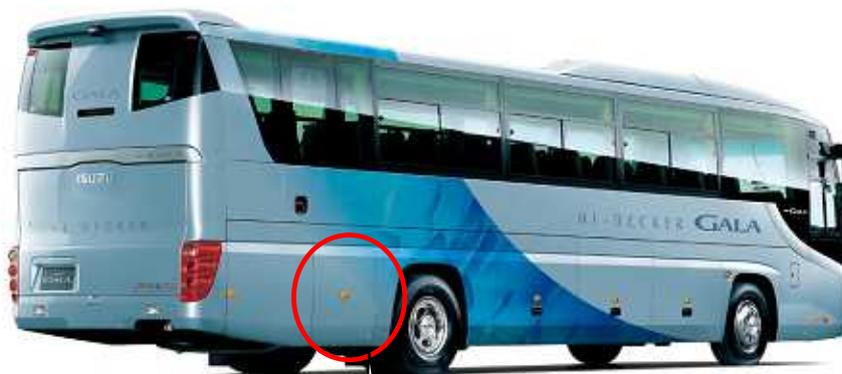
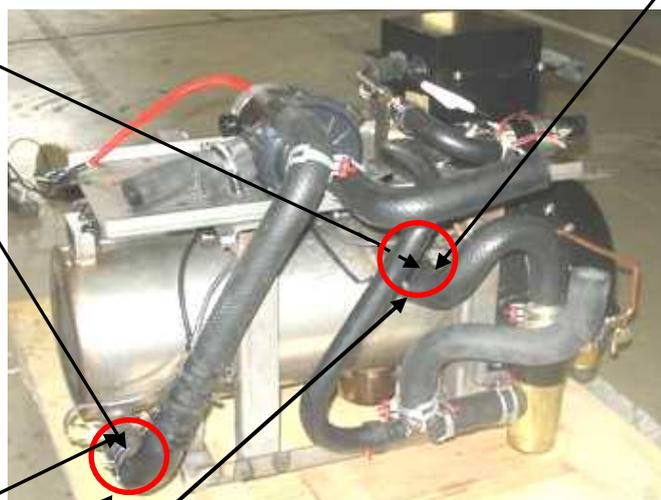
ホースバンド

冷却水出口部

冷却水入口部

燃焼式ヒータ本体

基準不適合発生箇所

大型観光バスの車室内暖房用の燃焼式ヒータにおいて、冷却水出入口部パイプの形状と当該パイプに組み付けるホースバンドの設定が不適切なため、ヒータを入れて水圧が高い状態で使用した場合、ホースが抜けるものがある。そのため、冷却水が急激に漏れて運行できなくなるおそれがある。

全車両、当該ホースバンドを対策品と交換する。

識別 : ホースバンドの形状により、容易に識別できるため、特別の識別は行わない。
