改善箇所説明図

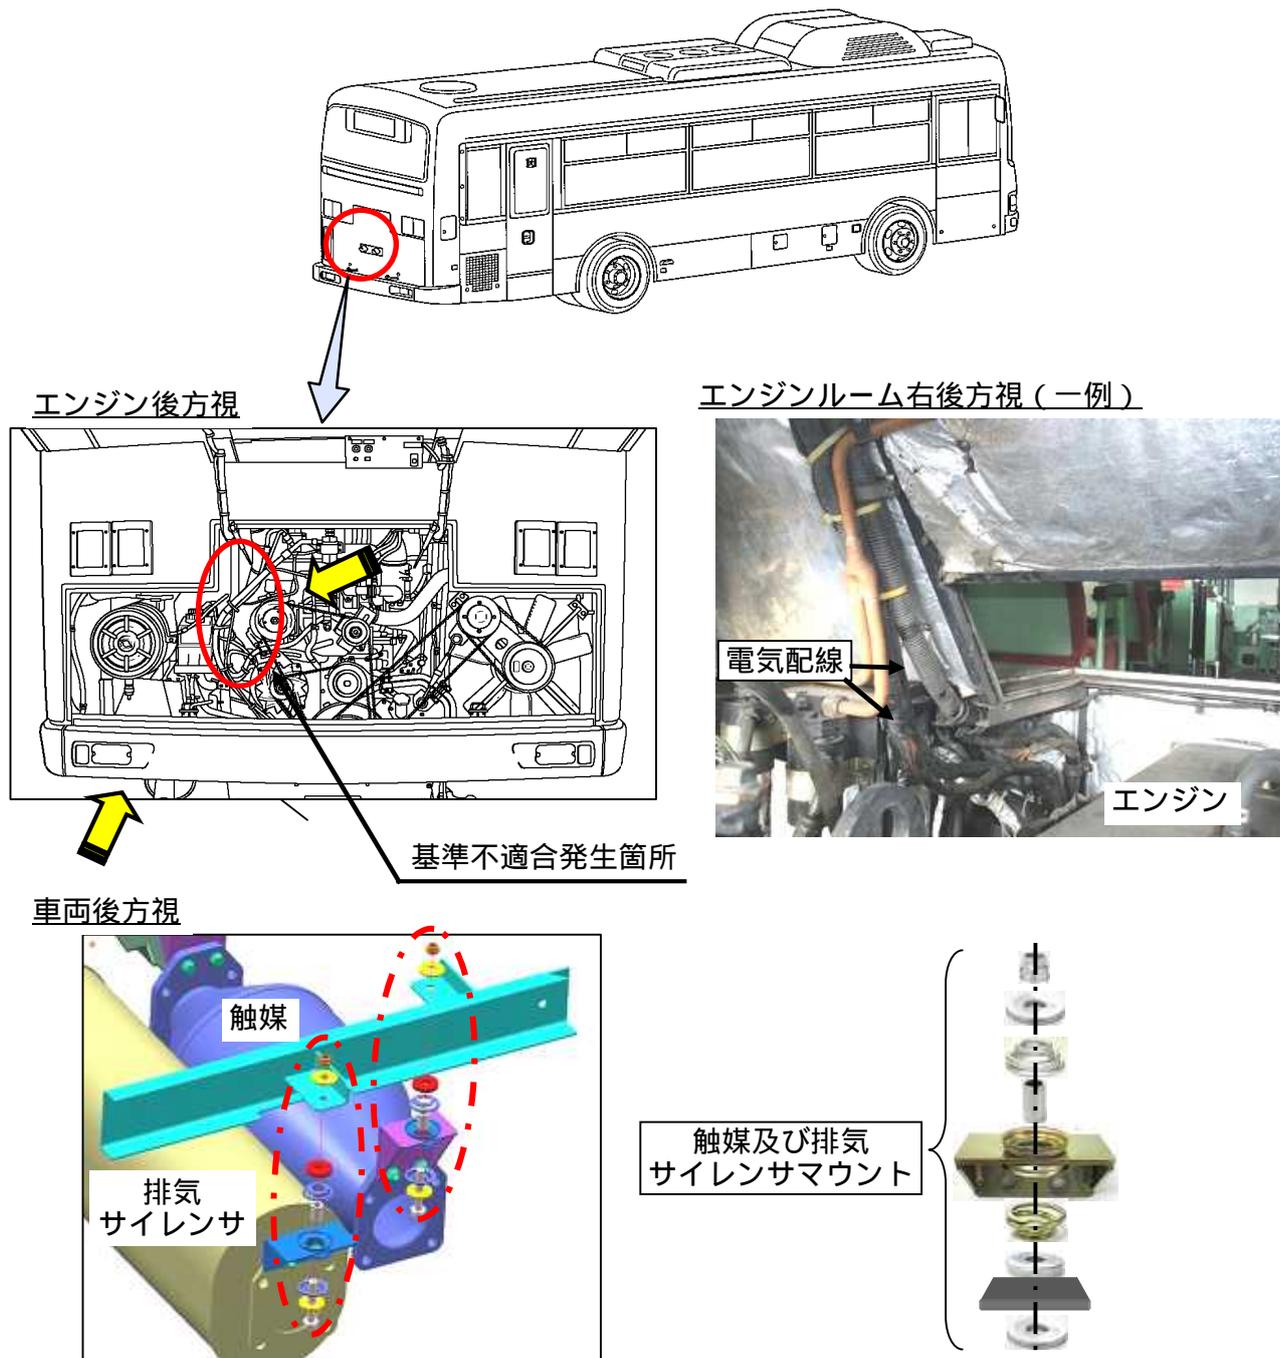
圧縮天然ガス(CNG車)の路線バスにおいて、エンジンルーム内の電気配線等の耐熱性が不足しているため、排気管からの熱により配線被覆が損傷するものがある。そのため、そのままの状態で使用を続けると、配線が断線し、最悪の場合、エンジンが停止し再始動ができなくなるおそれがある。また、触媒及び排気サイレンサのマウントが劣化し、異音が発生するおそれがある。

改善の内容：
全車両、当該電気配線に断熱用被覆を追加するとともに、バンドクリップを対策品と交換する。なお、当該電気配線に損傷があるものは、電気配線を新品と交換する。また、触媒及び排気サイレンサのマウントを対策品と交換する。

識別：エンジン後部点検扉の点検用スイッチボックス左側面に黄色ペイントを塗布する。
