## 改善箇所説明図

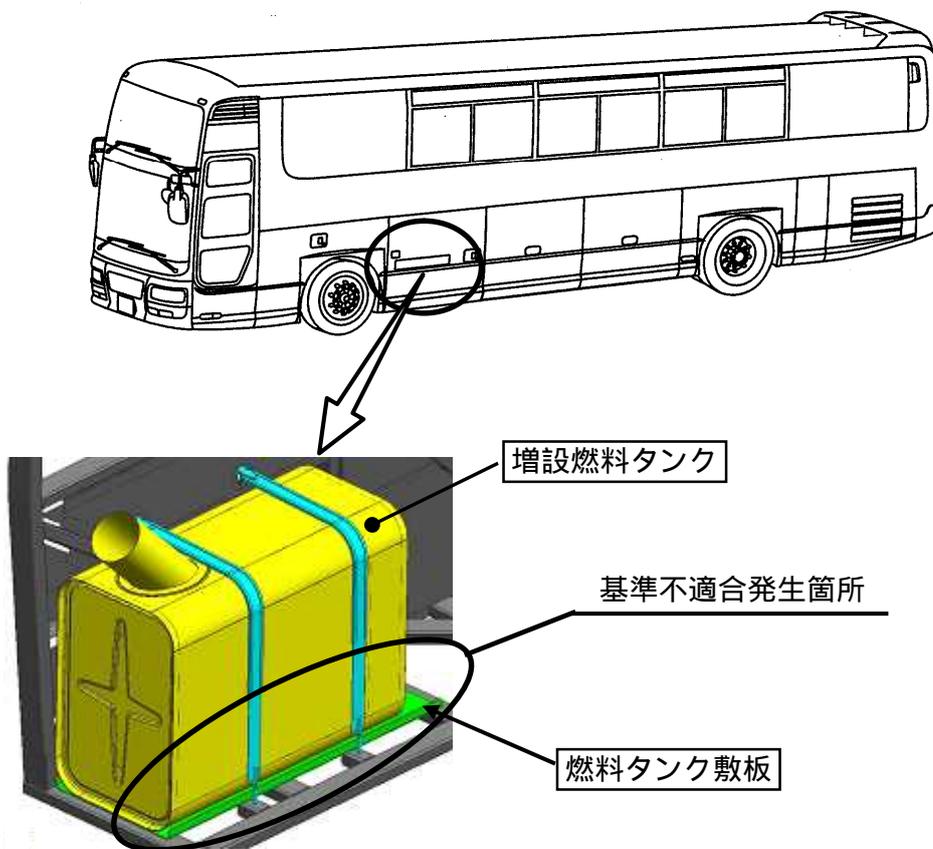
燃料タンクを増設した観光バスにおいて、当該タンクの敷板の形状が不適切なため、タンク底面と敷板の間に水が溜まり、腐食することがある。そのため、そのままの状態で使用を続けると、当該タンクに穴が開き、燃料が漏れるおそれがある。

改善の内容： 全車両、燃料タンクを新品に交換し、敷板を対策品に変更する。

識別： 燃料注入口のカバー裏側に、白色ペイントを塗布する。
