改善箇所説明図

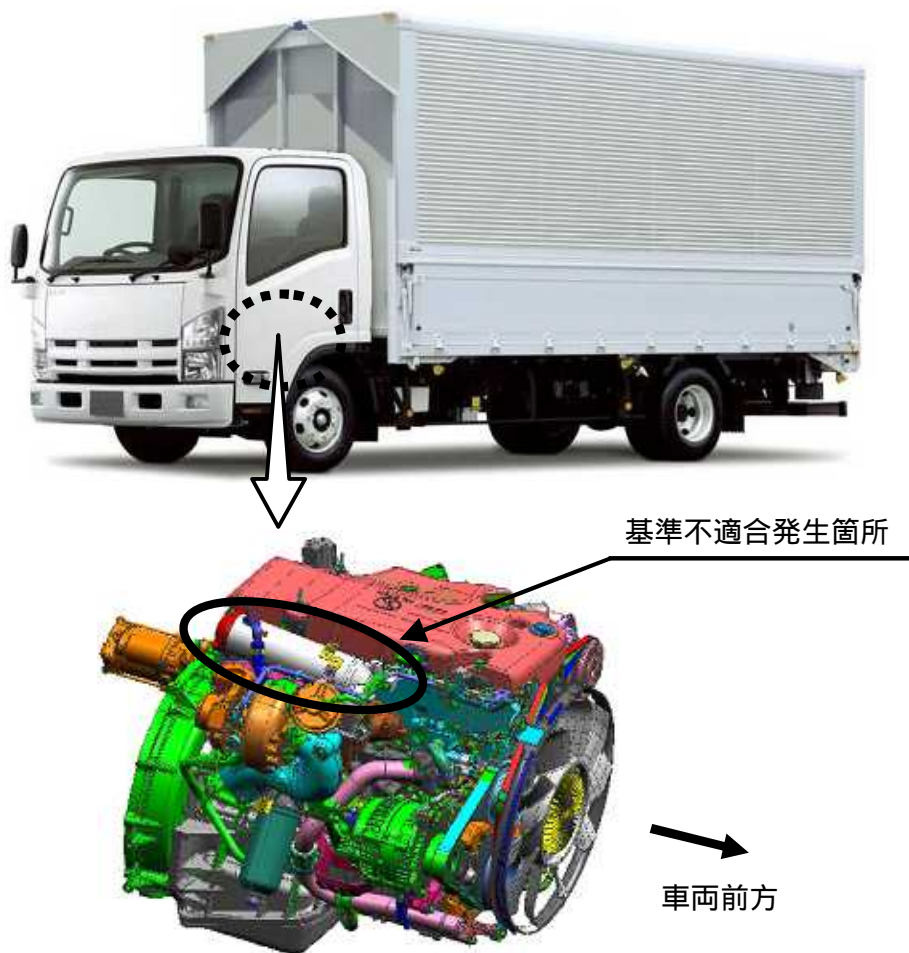
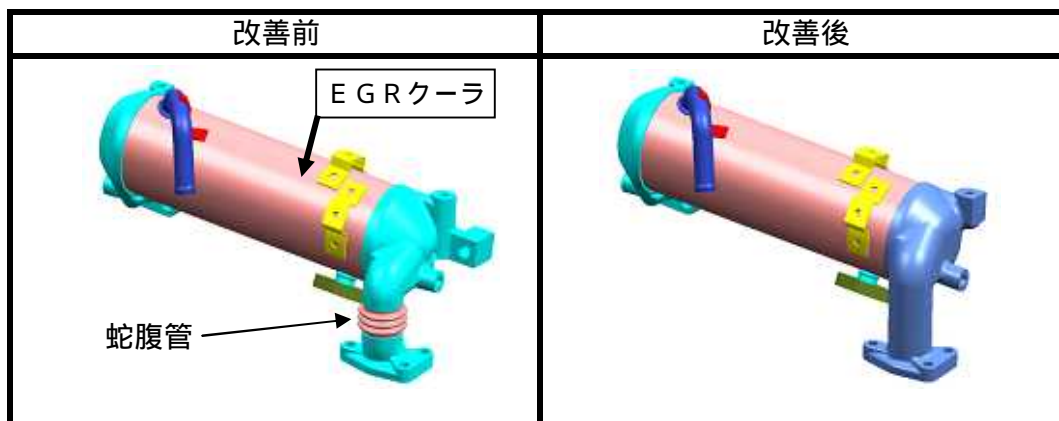
小型トラックのバン架装車または冷凍機架装車において、排気ガス再循環装置（EGRクーラ）の蛇腹管の強度が不足しているため、排気ガスの熱による伸縮により、当該蛇腹管に亀裂が発生することがある。そのため、そのままの状態で使用を続けると、亀裂が進行し、排気ガスが漏れるおそれがある。

改善の内容：
全車両、車体形状を確認し、該当する車両は、EGRクーラを対策品と交換する。

識別：エンジンのヘッドカバーに識別ペイント（黄色）を塗布する。
