### 改善箇所説明図

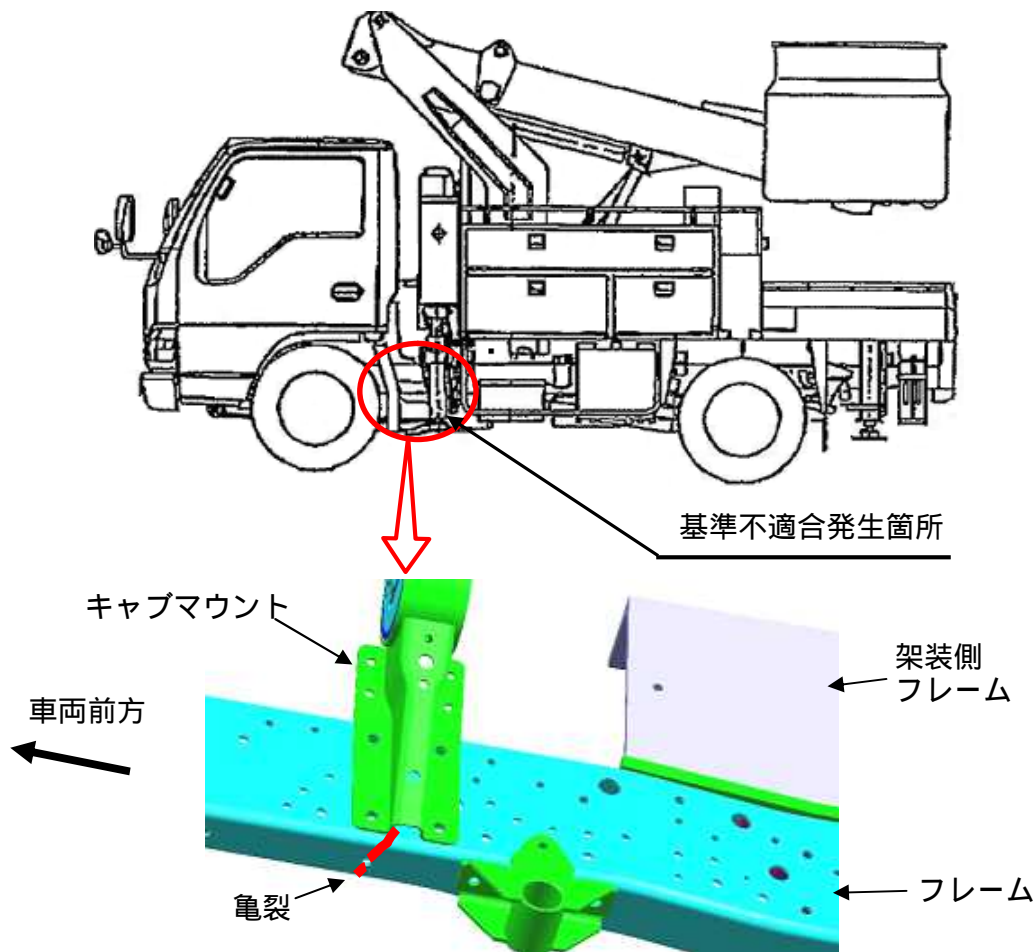
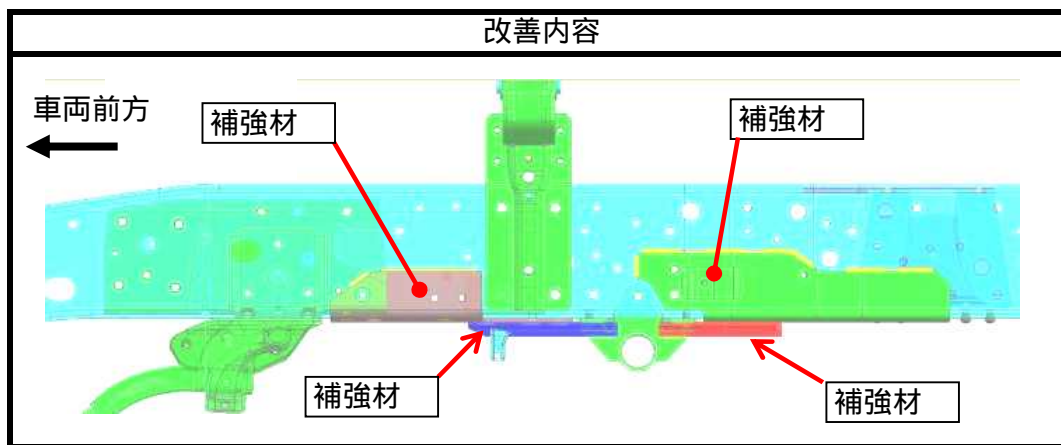
小型トラックの高所作業車及び穴掘建柱車において、フレーム強度が不足しているため、急旋回など車体が大きく擦れる状態で繰り返し使用した場合、フレーム下面に亀裂が生じることがある。そのため、そのままの状態で使用を続けると、亀裂が進行し、最悪の場合、フレームが折損するおそれがある。

**改善の内容：**  
全車両、車体形状を確認し、該当する車両は、フレームを点検し、損傷している場合は補修の上、フレームに補強材を取付ける。損傷していない場合は、補強材を取付ける。

識別：キャブ後方左側のアウトリガーに黄色の識別ペイントを塗布する。
