改善箇所説明図

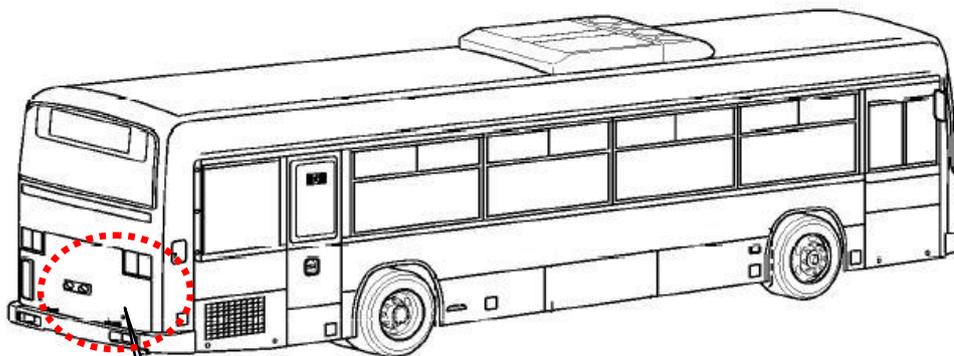
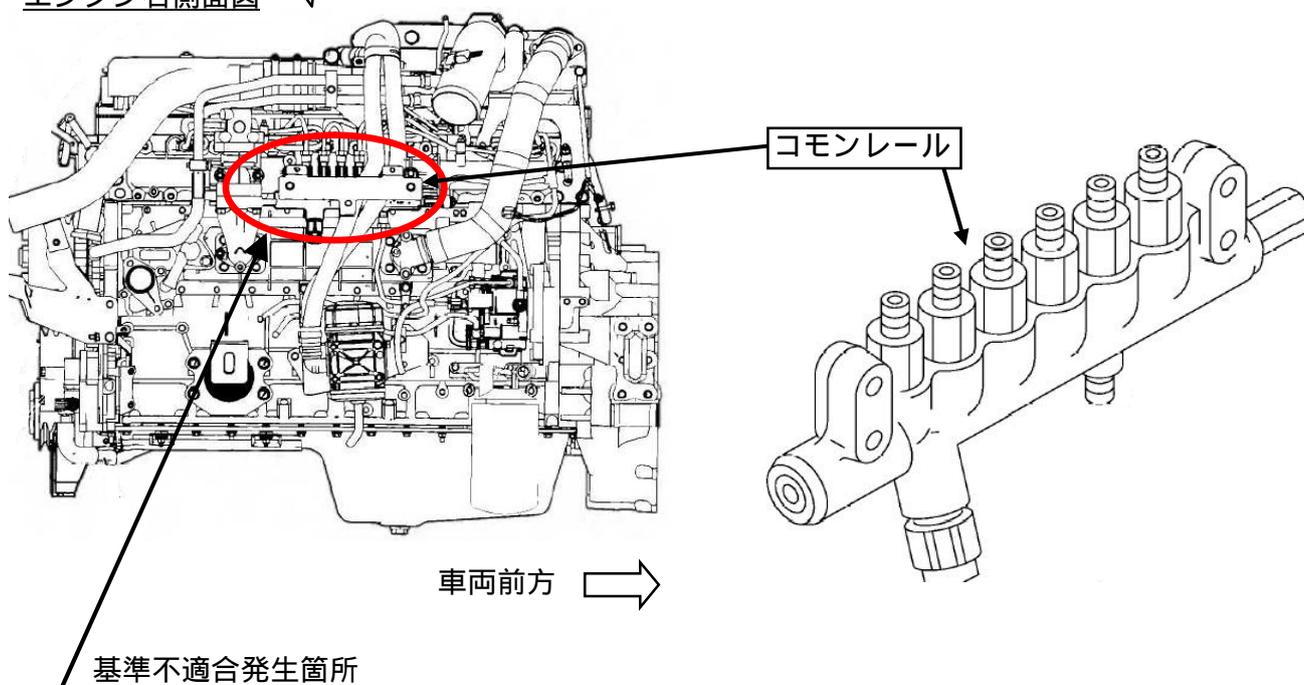
エンジン右側面図

路線バスのコモンレール式燃料噴射装置のコモンレールにおいて、材質及び加工不良により、コモンレールの強度が低下しているものがある。そのため、燃料供給時の圧力変動の繰り返しによりコモンレールに亀裂が生じ、燃料が漏れるおそれがある。

改善の内容： 全車両、コモンレールの製造番号を確認し、対象となるものは良品と交換する。

識別： ラジエータールーム内エンジン点検扉に白色ペイントを塗布する。
