改善箇所説明図

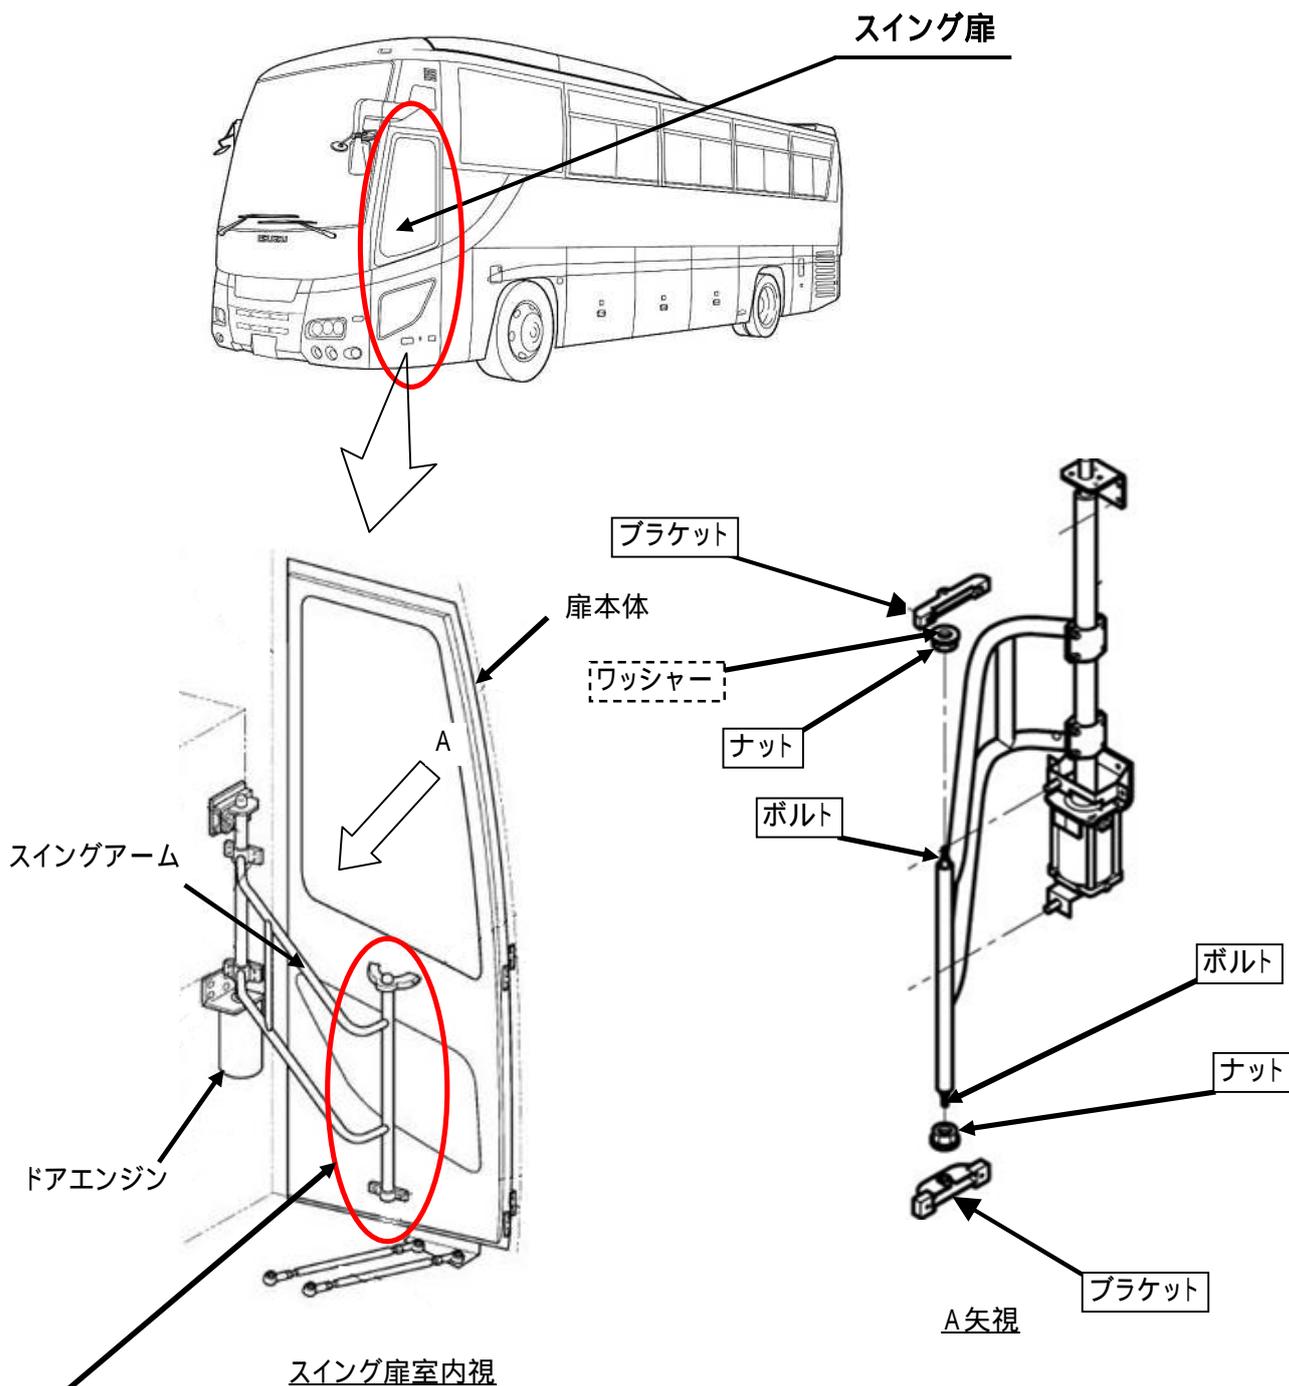
基準不適合発生箇所

大型観光バスのスイング扉において、スイングアームを扉に取付けるためのブラケットの締結構造が不適切なため、スイングアームとブラケットを固定しているナットが緩みボルトが折損することにより扉を確実に閉じることができなくなり、最悪の場合、扉が脱落するおそれがある。

全車両、当該ブラケットとナットを対策品に交換するとともに、ボルトを新品に交換する。
また、一部車両については、ワッシャーを追加する。

識別 : 当該ブラケットに白色ペイントを塗布する。
