改善箇所説明図

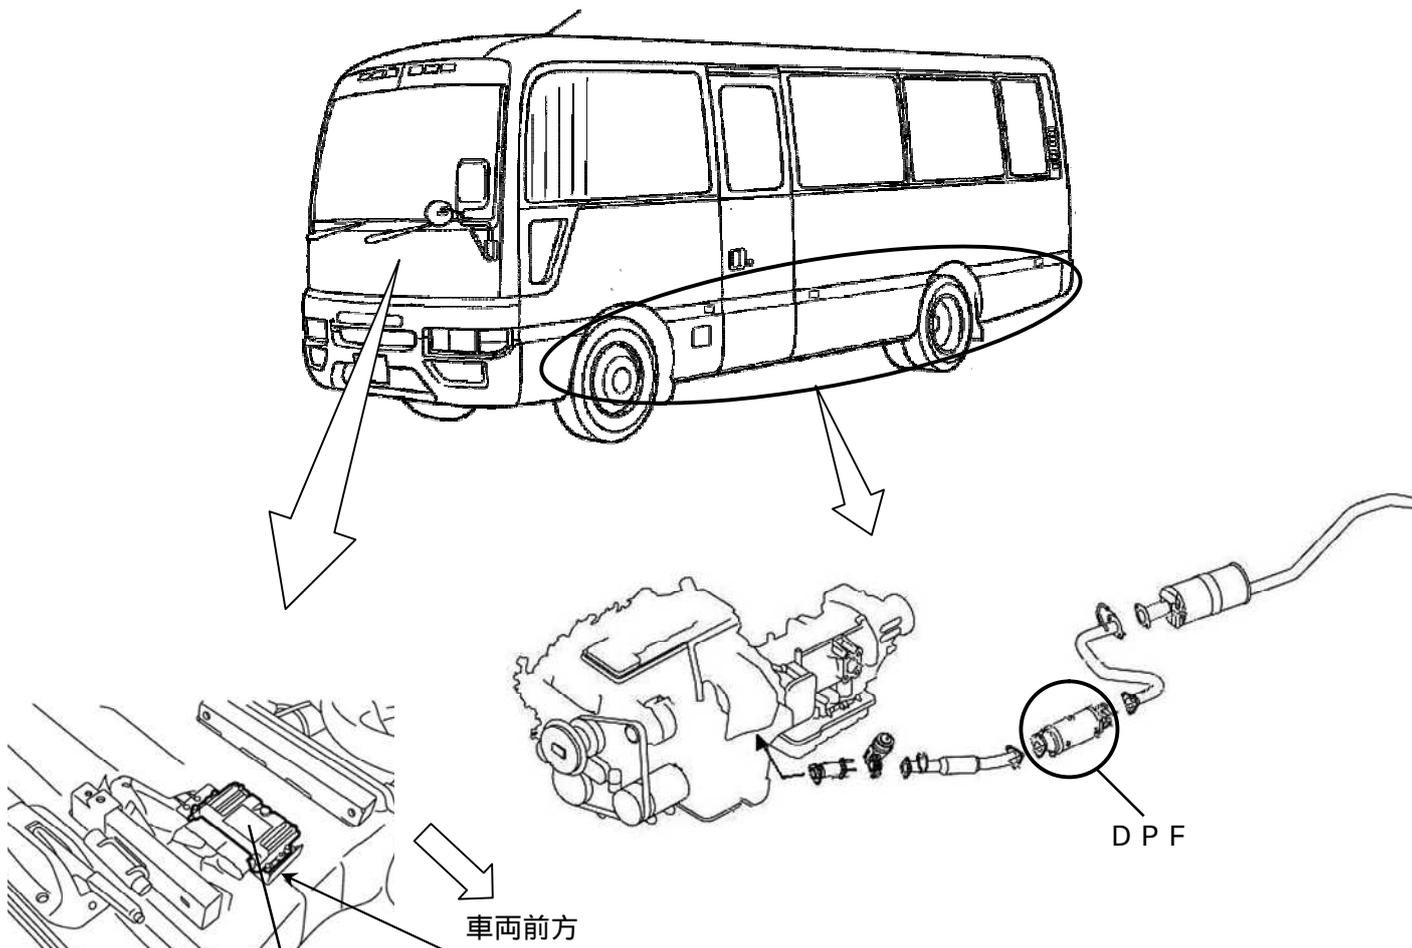
原動機制御コンピュータ
(運転者席下)

基準不適合発生箇所

DPF (ディーゼル粒子状物質除去装置) 付き車の原動機制御コンピュータにおいて、

自動再生 (捕集した粒子状物質の燃焼除去) の作動条件が不適切なため、極低速や極短距離の走行において、自動再生が頻繁に行なわれるおそれがある。そのため、余剰な燃料がエンジンオイルに混入し、エンジンオイル量が規定量を超えた状態で使用を続けると、吸気経路にエンジンオイルが混入して白煙が発生し、エンジンの回転が上昇することがあり、最悪の場合、エンストして再始動できなくなるおそれがある。

暖房促進時のアイドル回転数が不適切なため、黒煙が発生してPM (粒子状物質) が多量に堆積するものがある。そのため、エンジンが不調となり、最悪の場合、エンストして再始動できなくなるおそれがある。

全車両、当該制御コンピュータのプログラムを修正するとともに、エンジンオイルを新品に交換する。

識別：銀色のシールをモデルナンバープレートの右横に貼り付ける。
