### 改善箇所説明図

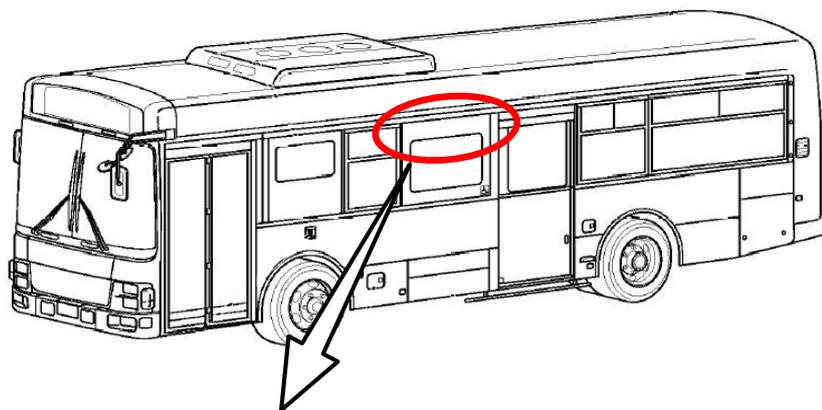
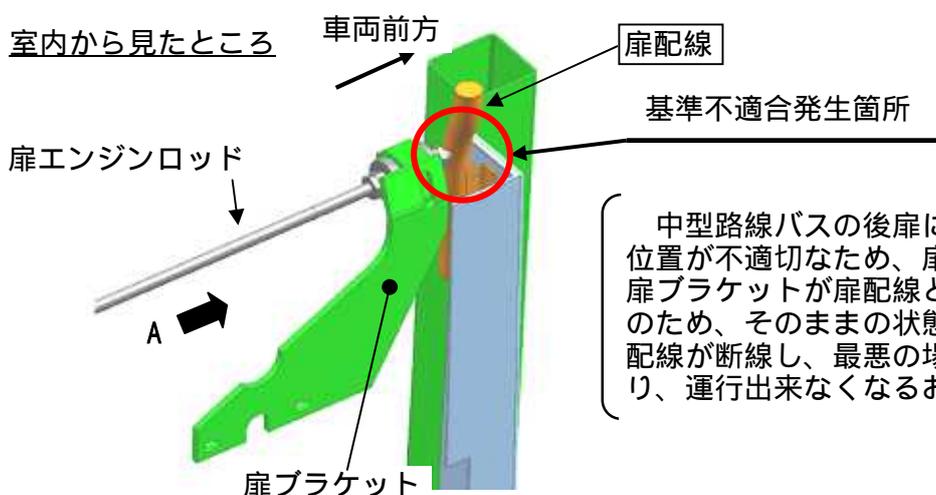
中型路線バスの後扉において、扉配線の取付け位置が不適切なため、扉エンジンロッドもしくは扉ブラケットが扉配線と干渉するものがある。そのため、そのままの状態で使用を続けると、当該配線が断線し、最悪の場合、扉が開閉できなくなり、運行出来なくなるおそれがある。

改善前	改善後	改善前	改善後	改善前	改善後
<p>扉配線</p>	<p>配線位置変更</p>	<p>扉配線</p>	<p>配線位置変更</p>	<p>扉配線</p>	<p>クリップ追加</p>

全車両、扉配線の取付け位置を点検し、不適切なものにあつては、扉配線の位置を変更し固定するもしくはクリップを追加し扉配線を固定する。また、扉配線に損傷が見られるものは、当該配線を修理する。

識別：後扉点検口の開口部に白色ペイントを塗布する。
