改善箇所説明図

基準不適合発生箇所

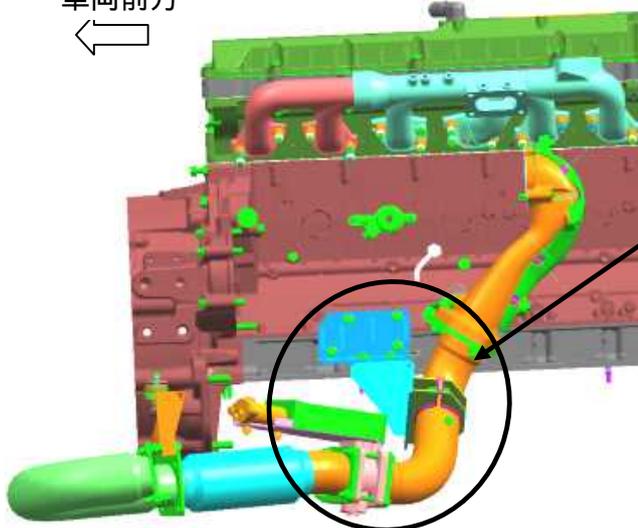
車両前方
←

路線バスの排気システムにおいて、振動吸収構造が不適切なため、特定のエンジン回転数で共振し、排気管及び排気管ブラケット等に大きな力が加わることがある。そのため、そのままの状態で使用を続けると、排気管及び排気管ブラケット等に亀裂が生じ、最悪の場合、排出ガスが漏れ、騒音が増大するおそれがある。

全車両、排気管に振動吸収ダンパを取付け、排気管及び排気管ブラケットを対策品に交換し、クランプを新品に交換するとともに、クランプにスペーサを追加する。また、クランプブラケットを点検し、亀裂が生じているものは新品に交換する。
