改善箇所説明図⑤

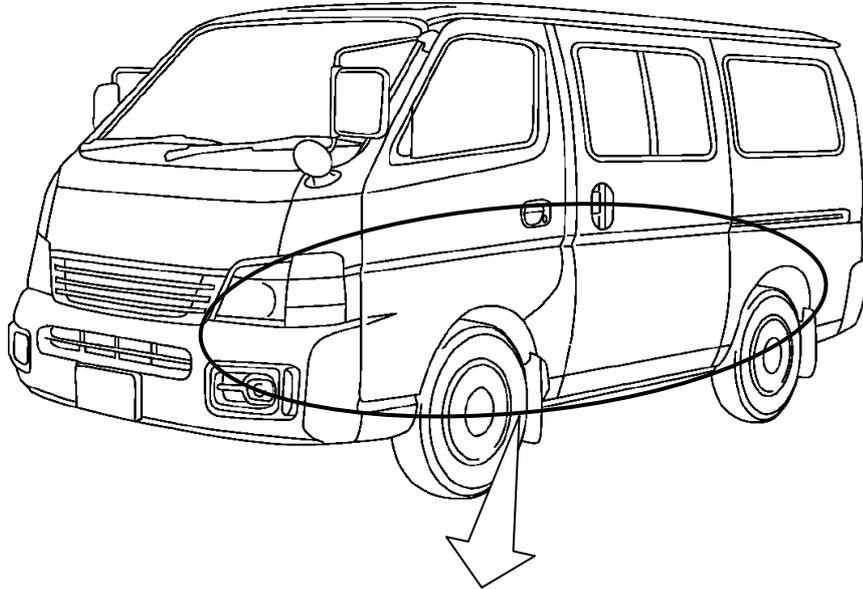
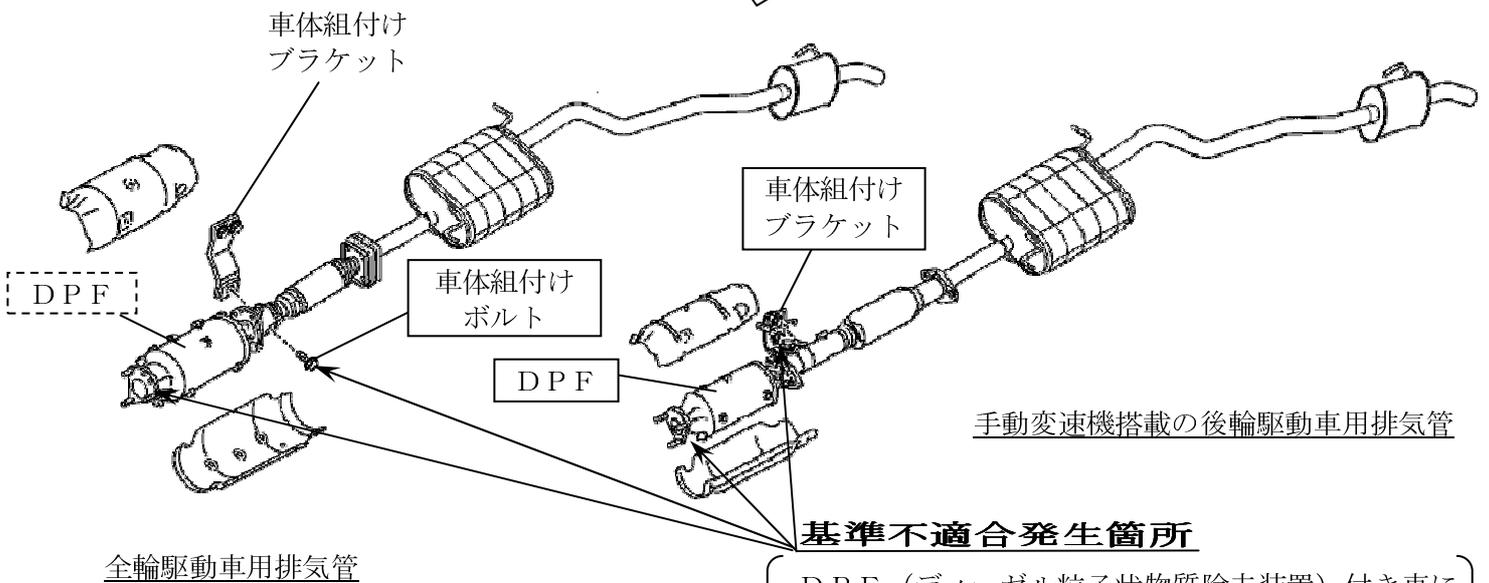
基準不適合発生箇所

DPF（ディーゼル粒子状物質除去装置）付き車において、手動変速機搭載の後輪駆動車ではDPFおよび車体組付けブラケットの強度が不足しており、全輪駆動車では排気管の車体への組付けが不適切なものがある。そのため、そのままの状態で使用を続けると、DPFフランジ部に亀裂が発生して騒音が増大し、排気ガスが漏れるおそれがある。

手動変速機搭載の後輪駆動車は全車両、DPFおよび当該組付けブラケットを対策品と交換する。
 全輪駆動車は全車両、当該ブラケットの締付ボルトを新品に交換するとともに、DPFフランジ部の亀裂有無を確認して、亀裂が発生している場合は、DPFを対策品に交換する。
