改善箇所説明図

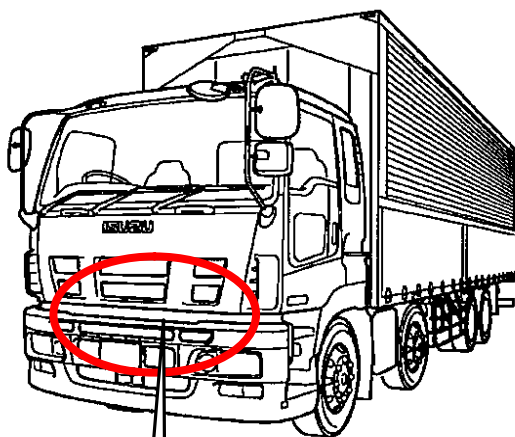
大型トラック用エンジンにおいて、ブローバイガス還元装置のガス取出し位置が不適切なため、急傾斜の坂道で使用した場合、エンジンオイルがブローバイガスの通路を経由して吸気管に吸入され、シリンダ内で燃焼するため、エンジン回転が上昇し、最悪の場合、エンジン内部が損傷し、再始動ができなくなるおそれがある。

全車両、ヘッドカバー、燃料供給ポンプ（サプライポンプ）を作動させるベアリングケース及び、ブローバイホースを対策品に交換する。

識別： エンジンヘッドカバー上面に黄色のペイントを塗布する。

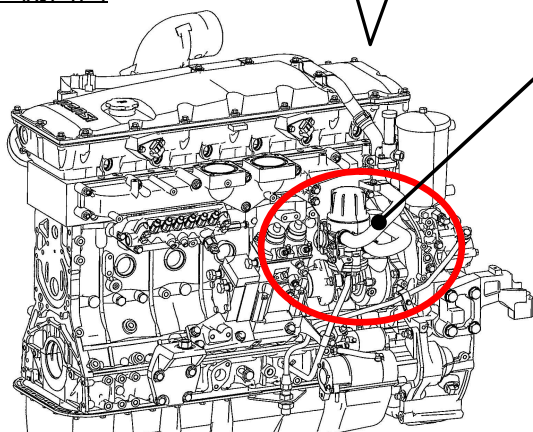
エンジン側面図

基準不適合発生箇所
