改善箇所説明図

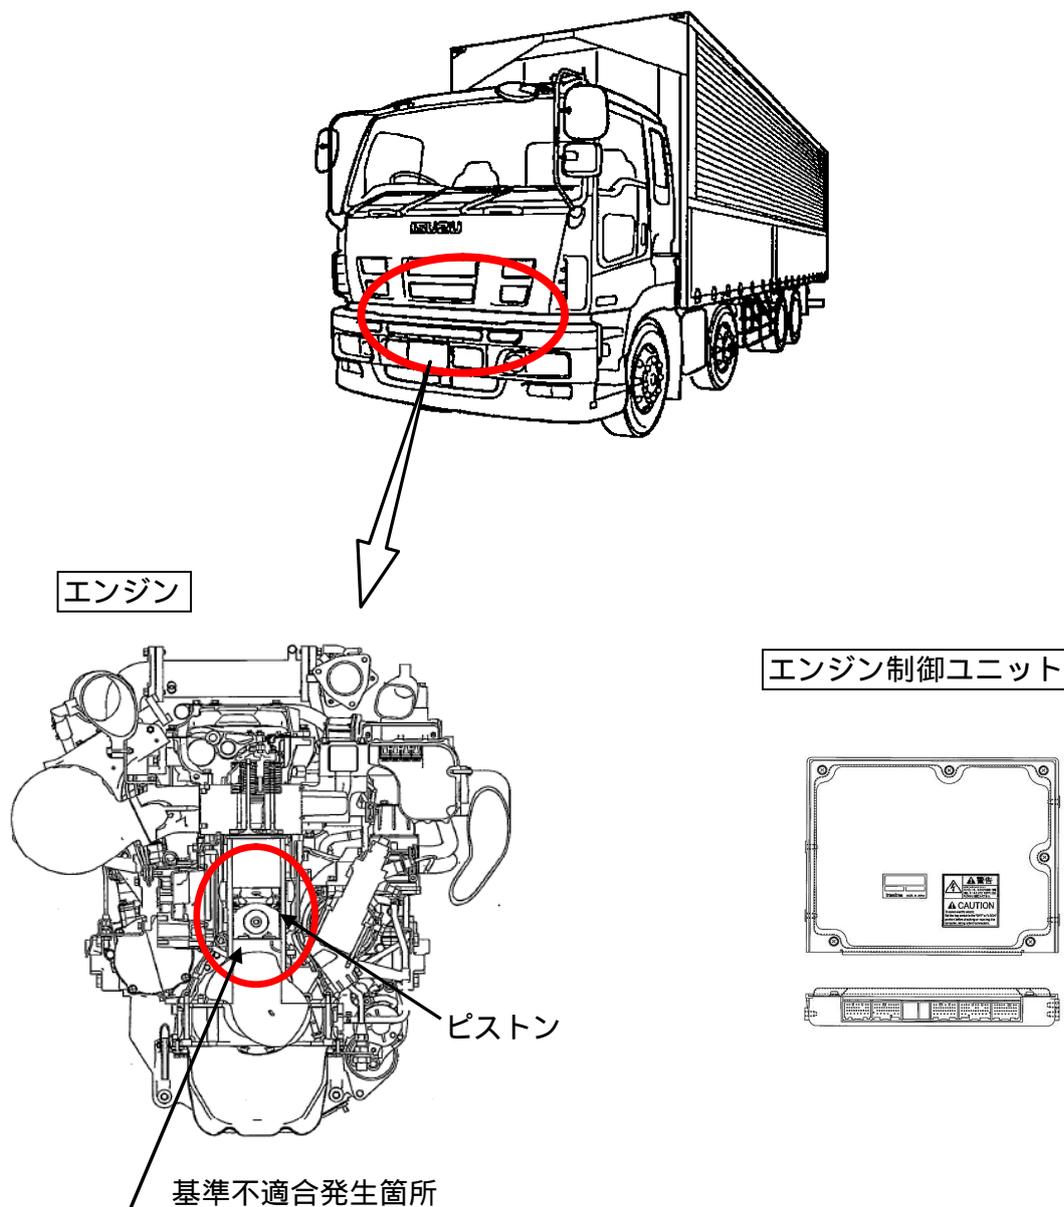
大型トラック用エンジンにおいて、冷却水温度が高温の時の燃料噴射制御プログラムが不適切なため、ピストンの温度が高くなり、ピストンに過大な負荷がかかることがある。そのため、高水温状態で繰り返し使用すると、ピストンに亀裂が生じ、穴が開き、エンジン出力の低下及び白煙を排出し、最悪の場合、走行不能に至るおそれがある。

改善の内容：
全車両、エンジン制御プログラムを書き換える。また、エンジンを点検し、異音または白煙排出が見られるものは、エンジンを交換する。
