### 改善箇所説明図

**基準不適合発生箇所**

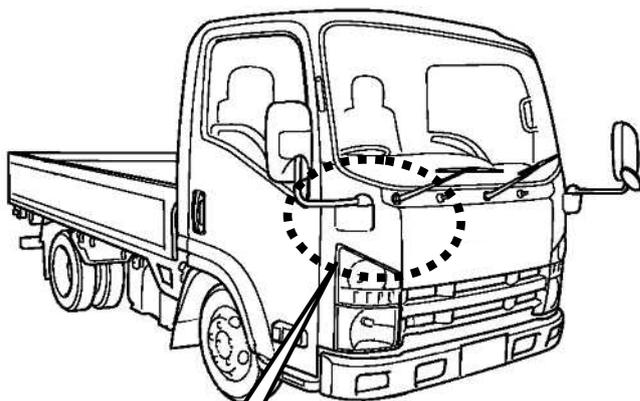
小型・中型トラックのイグニッションスイッチの電気回路が不適切なため、トランスミッション制御ユニット又は後付け電装品等の起動電流により、スイッチの接点が摩耗することがある。そのため、そのままの状態で使用を続けると、接点の接触が不安定となり、エンジンの掛かりが悪くなる。また、自動変速機及び機械式自動変速機（スムーサ）を搭載した車両は、エンジンストール、灯火器の不点灯等が発生するおそれがある。

自動変速機及び機械式自動変速機（スムーサ）を搭載した車両は、イグニッションスイッチの電気回路にリレーを追加し配線を対策品に交換  
 コーションプレートを貼付  
 当該スイッチを新品に交換する。

手動変速機を搭載した車両は、AMラジオ、後付け電装品等の装備状況、当該スイッチにかかる電気負荷及びエンジンの始動状態を確認し、上記 ~ のうち、必要な措置を行う。
