改善箇所説明図

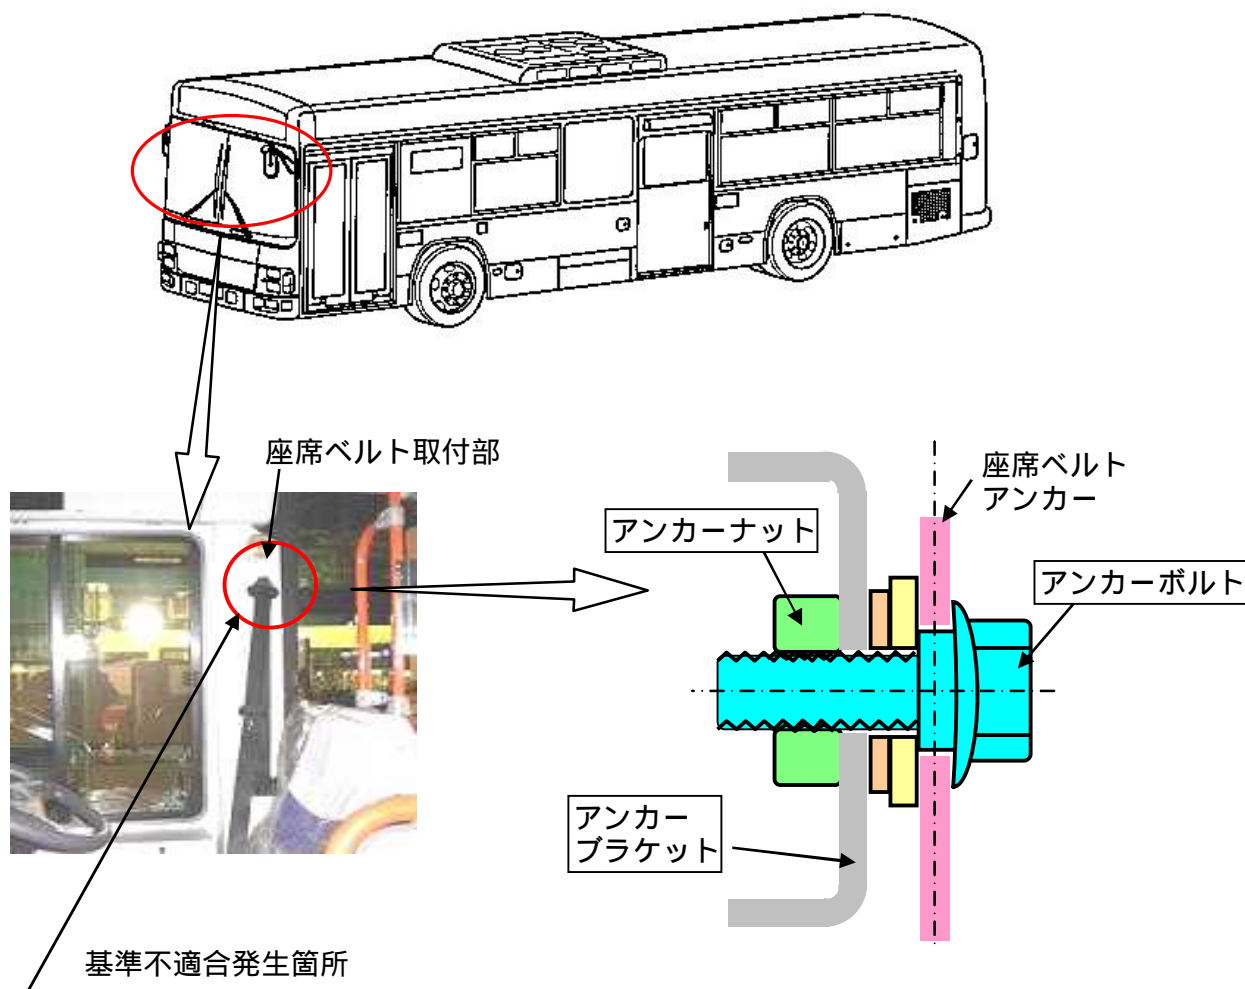
路線バスの運転席の上方の座席ベルト取付部において、アンカーボルトを受け固定するアンカーナットに誤ったものが使用されているため、無理なねじ込み作業によりアンカーボルトのねじ山が損傷しているものがある。そのため、そのままの状態で使用を続けると、ボルトが緩み、最悪の場合、座席ベルトが当該取付部から外れるおそれがある。

全車両、座席ベルトアンカーナットの形状を点検し、誤ったものが使用されている場合は当該ナットが固定されているアンカープレートを正規品に交換するとともに、アンカーボルトを新品に交換する。

識別：運転者席左側ドア開口部のシリアルナンバープレート付近に、緑色シールを貼付する。
