改善箇所説明図

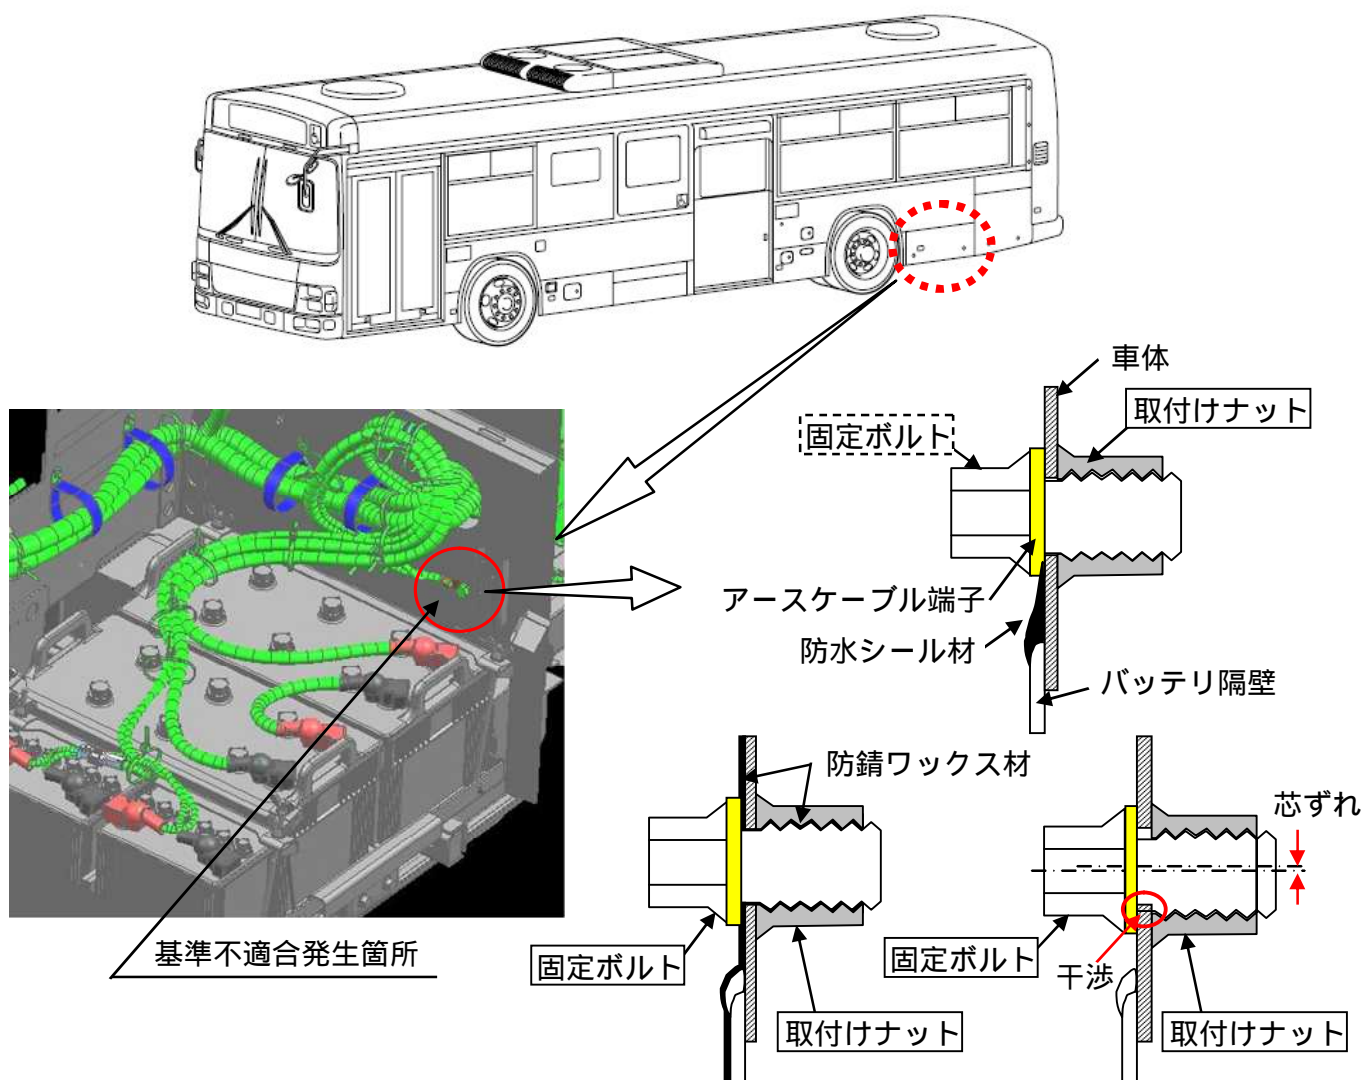
路線バスのバッテリーのアース回路において、下記の製造時の原因によりアースケーブル端子と車体の固定が不確実なため、アースケーブル端子固定ボルトが緩み、接触不良となるものがある。そのため、バッテリー電源が断たれ、最悪の場合、エンジンが停止したり、扉が開いていた際は、扉が閉じるおそれがある。

防水シール材がアースケーブル端子と車体の間に噛み込んでいる。

防錆ワックス材がアースケーブル端子と車体の間に噛み込んでいる。

アースケーブル端子固定ボルト取付けナットと車体穴の芯がずれ、ボルトのねじ山と車体が干渉する。

全車両、アースケーブル端子固定ボルト取付けナットをねじ切り処理し、防水シール材を除去すると共に、アースケーブル端子固定ボルトを点検し、損傷している場合は当該ボルトを新品に交換する。
防錆ワックス材を除去すると共に、アースケーブル端子固定ボルトを新品に交換する。
アースケーブル端子固定ボルトを新品に交換する。

識別：バッテリーの台車ボルトに識別ペイント（黄色）を塗布する。
