## 改善箇所説明図

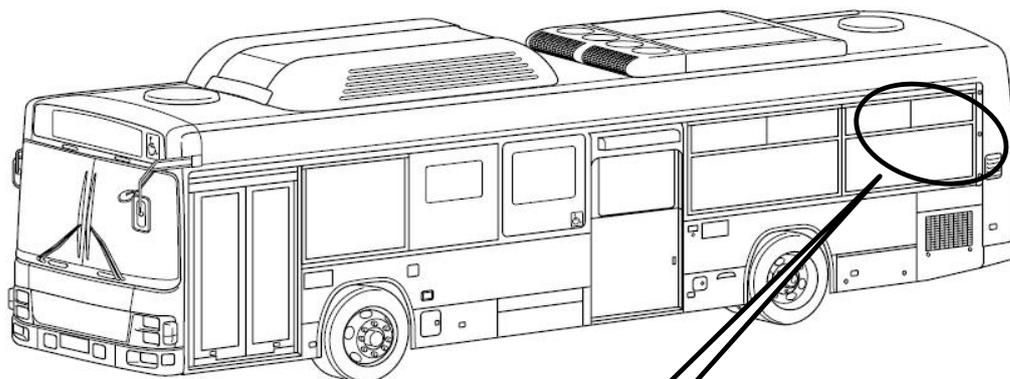
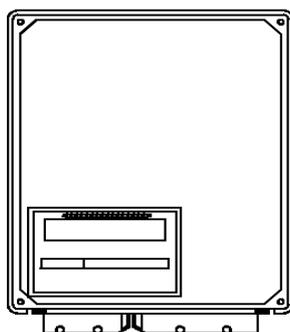
エンジン制御ユニット

基準不適合発生箇所

圧縮天然ガス（CNG）エンジン搭載の自動変速機仕様の路線バスにおいて、エンジン制御ユニットのアイドル回転制御プログラムが不適切なため、アイドル時の負荷が変動すると、アイドル回転が高くなったままとなることがある。そのため、自動変速機がニュートラルから変速しなくなり、最悪の場合、発進できなくなるおそれがある。

改善の内容： 全車両、エンジン制御ユニットの制御プログラムを書き換える。

識別：運転者席左側ドア開口部のシリアルナンバープレート付近に、黄色シールを貼付する。
