改善箇所説明図 ③

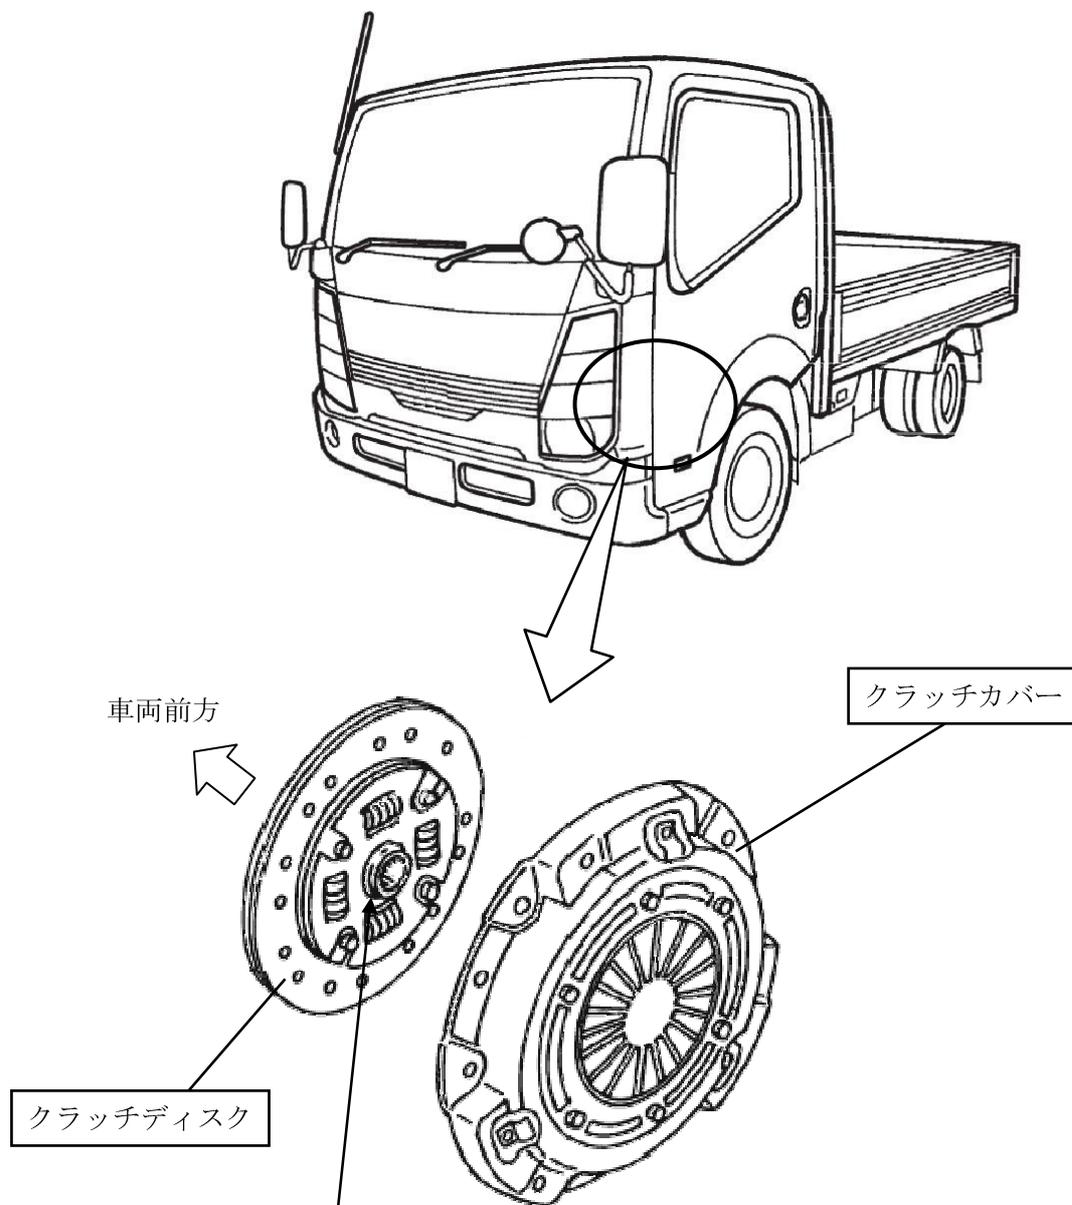
基準不適合発生箇所

自動 6 速マニュアルモードトランスミッションにおいて、クラッチディスクのブッシュの強度が不足しているため、クラッチ操作の繰り返しにより当該ブッシュが破損し、破損片がクラッチカバーとクラッチディスク間に噛みこんでクラッチが切れなくなることがあり、警告灯が点灯するとともに保護制御によりギヤを固定して、変速できなくなるおそれがある。

改善の内容

全車両、当該クラッチディスクを対策品と交換するとともに、クラッチカバーを新品と交換する。

識別：銀色のシールをモデルナンバープレートの右横に貼り付ける。
