改善箇所説明図

(2007-2009年式 FRR34, FSR34, FTR34, FTS34, GSR34, FVR34, FVZ34 ベッド付き仕様)

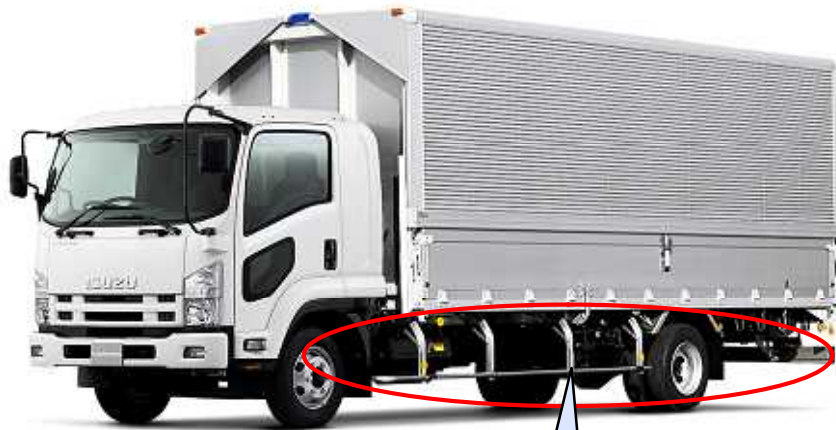
FRR34, FSR34, FTR34, FTS34, GSR34, FVZ34 左側面視

中型トラックにおいて、排気管の構造が不適切なため、エンジン回転による共振、および冷熱の繰り返しにより排気管に過大な入力が発生し、排気管、排気管ブラケット、クランプ等に亀裂が生じることがある。そのため、そのままの状態で使用を続けると、最悪の場合、騒音が増大するおそれがある。

全車両、排気管、排気管ブラケット、クランプを対策品に交換する。尚、対策部品の準備に時間を要し、車両型式毎に不具合発生箇所が異なるため、不具合件数の多いものから恒久対策を行う。

暫定対策; 排気管周辺より異音が発生している等、異常を感じた場合には点検を行い、不具合部位に亀裂が確認された場合は、新品に交換または修理を行う。
