改善箇所説明図 (2007-2009年式 FRS90, FSS90)

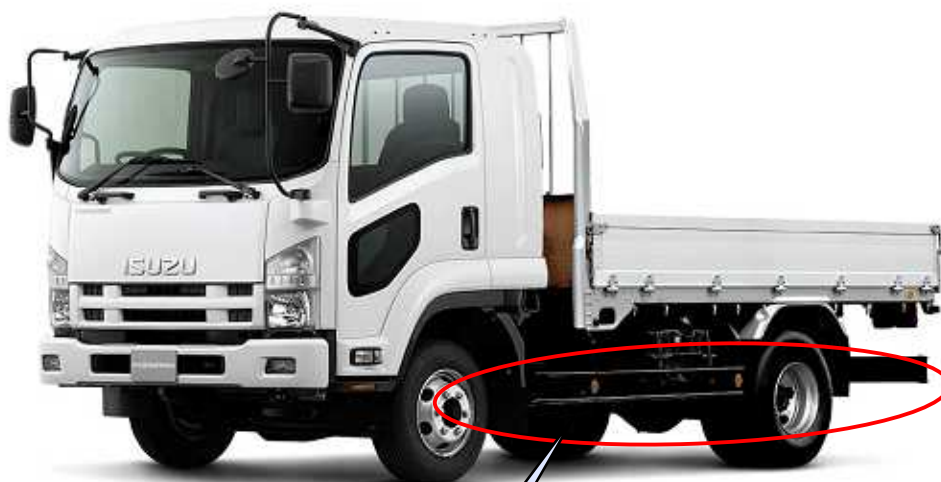
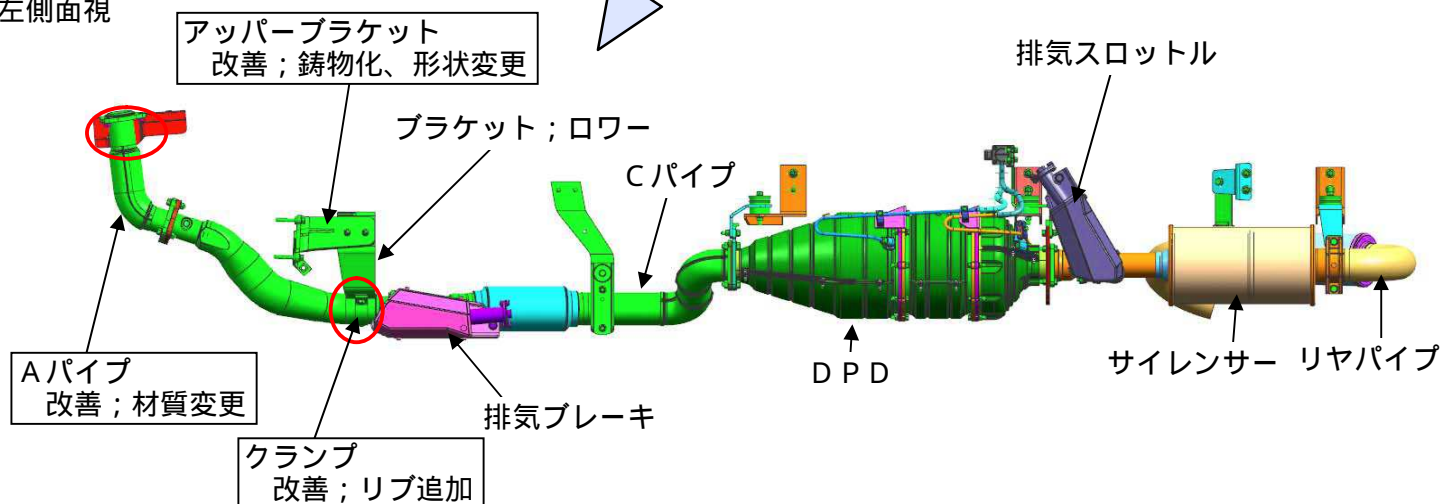
左側面視

印 基準不適合発生箇所

中型トラックにおいて、排気管の構造が不適切なため、エンジン回転による共振、および冷熱の繰り返しにより排気管に過大な入力が発生し、排気管、排気管ブラケット、クランプ等に亀裂が生じることがある。そのため、そのままの状態で使用を続けると、最悪の場合、騒音が増大するおそれがある。

全車両、排気管、排気管ブラケット、クランプを対策品に交換する。尚、対策部品の準備に時間を要し、車両型式毎に不具合発生箇所が異なるため、不具合件数の多いものから恒久対策を行う。

暫定対策；排気管周辺より異音が発生している等、異常を感じた場合には点検を行い、不具合部位に亀裂が確認された場合は、新品に交換または修理を行う。

識別： 恒久対策済車には、バッテリーボックス前側フレームに水色シールを貼付する。
暫定対策済車には、バッテリーボックス前側フレームに黄色シールを貼付する。
