## 改善箇所説明図 (2007-2009年式 FRR90, FSR90)

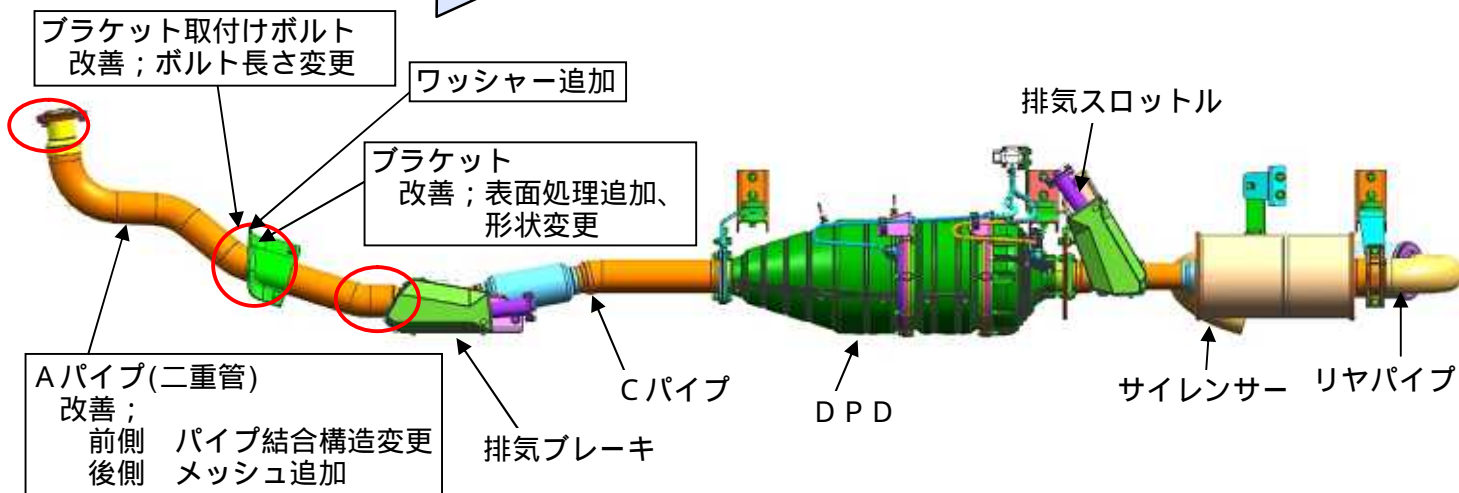
左側面視

印 基準不適合発生箇所

中型トラックにおいて、排気管の構造が不適切なため、エンジン回転による共振、および冷熱の繰り返しにより排気管に過大な入力が発生し、排気管、排気管ブラケット、クランプ等に亀裂が生じることがある。そのため、そのままの状態で使用を続けると、最悪の場合、騒音が増大するおそれがある。

全車両、排気管、排気管ブラケット、クランプを対策品に交換する。尚、対策部品の準備に時間を要し、車両型式毎に不具合発生箇所が異なるため、不具合件数の多いものから恒久対策を行う。  
暫定対策; 排気管周辺より異音が発生している等、異常を感じた場合には点検を行い、不具合部位に亀裂が確認された場合は、新品に交換または修理を行う。  
恒久対策開始時期(予定) 2014年7月

識別 : 恒久対策済車には、バッテリーボックス前側フレームに水色シールを貼付する。  
暫定対策済車には、バッテリーボックス前側フレームに黄色シールを貼付する。  
注 :  は、措置する部品を示す。
