改善箇所説明図

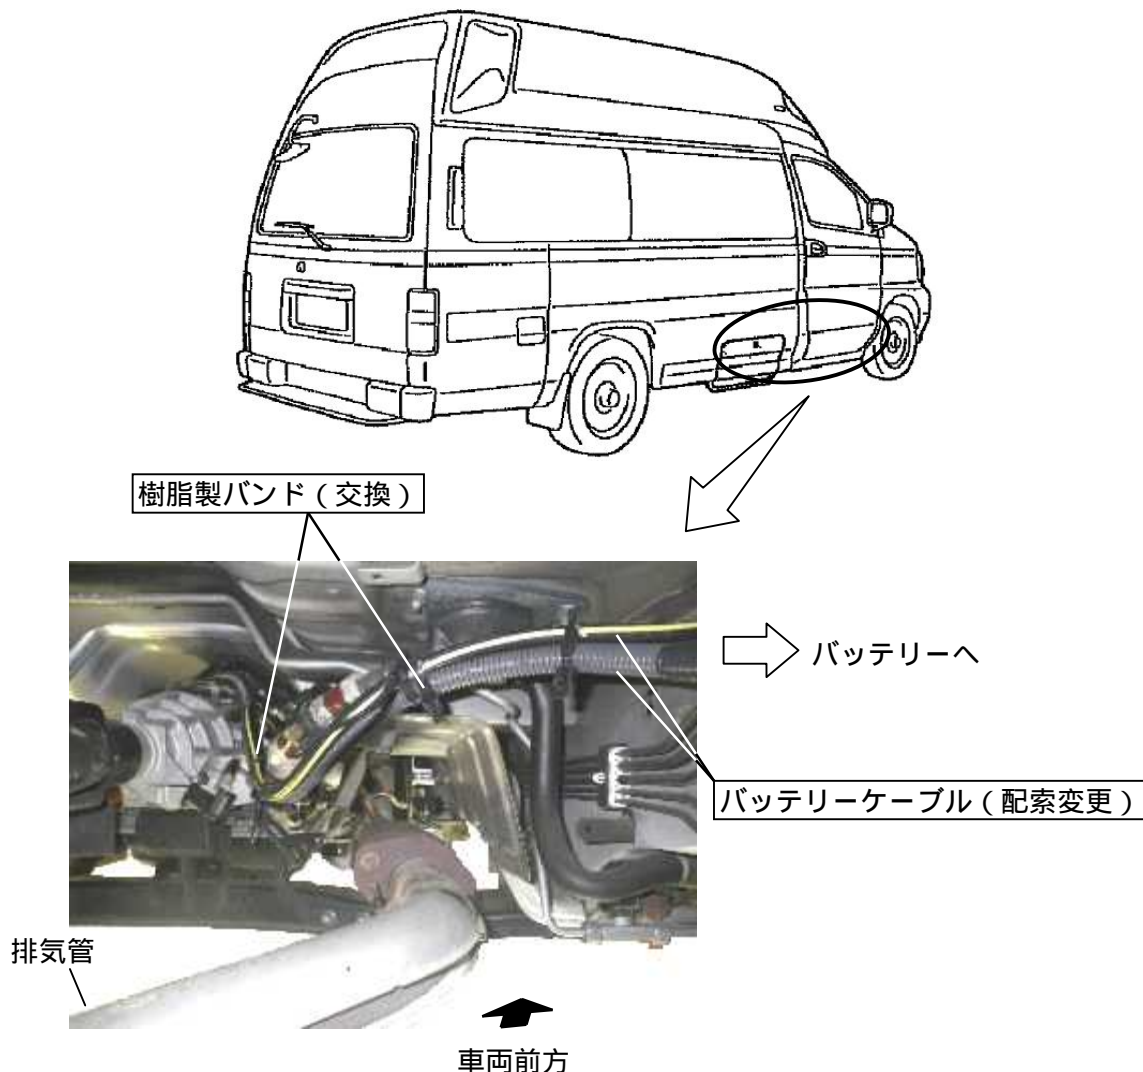
基準不適合発生箇所

緊急用自動車において、バッテリーケーブルを固定する樹脂製バンドの耐久性が不足しているものがあるため、当該バンドが破損して、バッテリーケーブルが排気管と接触するおそれがあり、最悪の場合、バッテリーケーブルが短絡して、走行中にエンストするおそれがある。

改善の内容

全車両、当該バンドを対策品と交換し、車体に固定する。
なお、錆の影響などにより、対策品の車体への固定が困難な場合は、当該バッテリーケーブルの配索経路を変更する。
また、バッテリーケーブルが損傷しているものは、新品と交換する。

識別：銀色のシールをモデルナンバープレートの右横に貼り付ける。
