改善箇所説明図

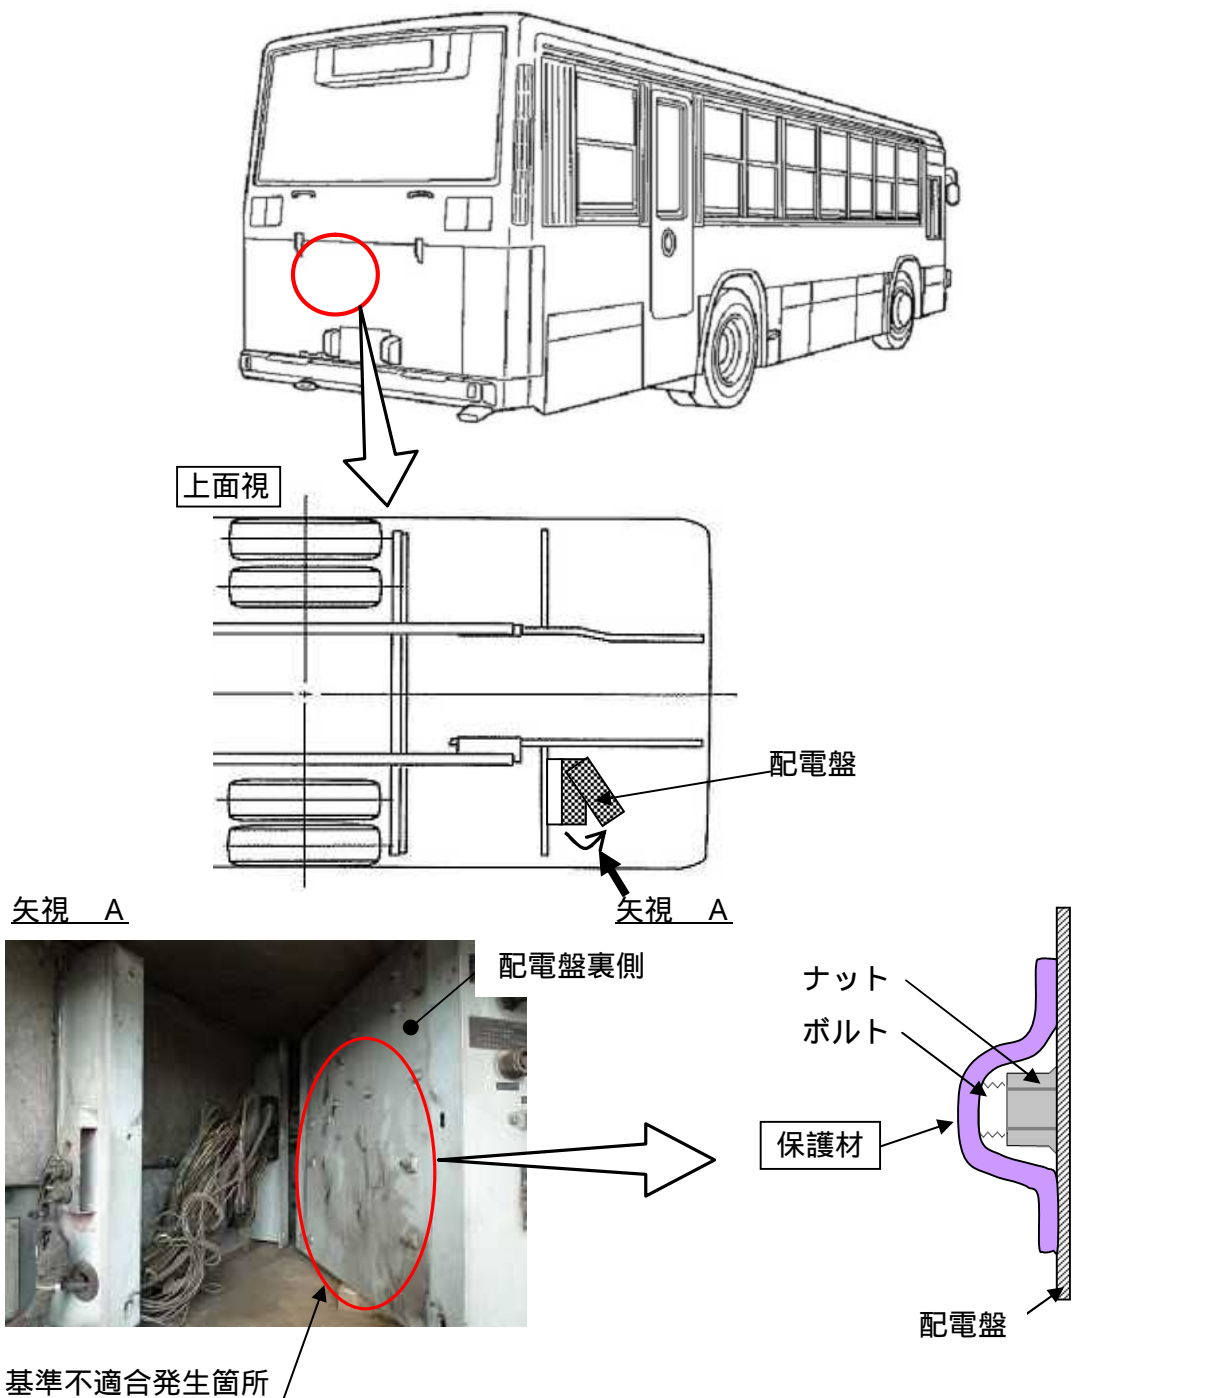
バスにおいて、配電盤裏側にボルト・ナットの先端が突出しているため、電気配線と干渉するものがある。そのため、そのままの状態で使用を続けると、配線被覆が摩耗し、最悪の場合、短絡が発生し、火災になるおそれがある。

改善の内容:
全車両点検し、電気配線に損傷がある場合は修復するとともに、配電盤裏側のボルト・ナットの突起物に保護材を貼付する。

識別： 配電盤側面下側に黄色の識別シールを貼付する。
