## 改善箇所説明図

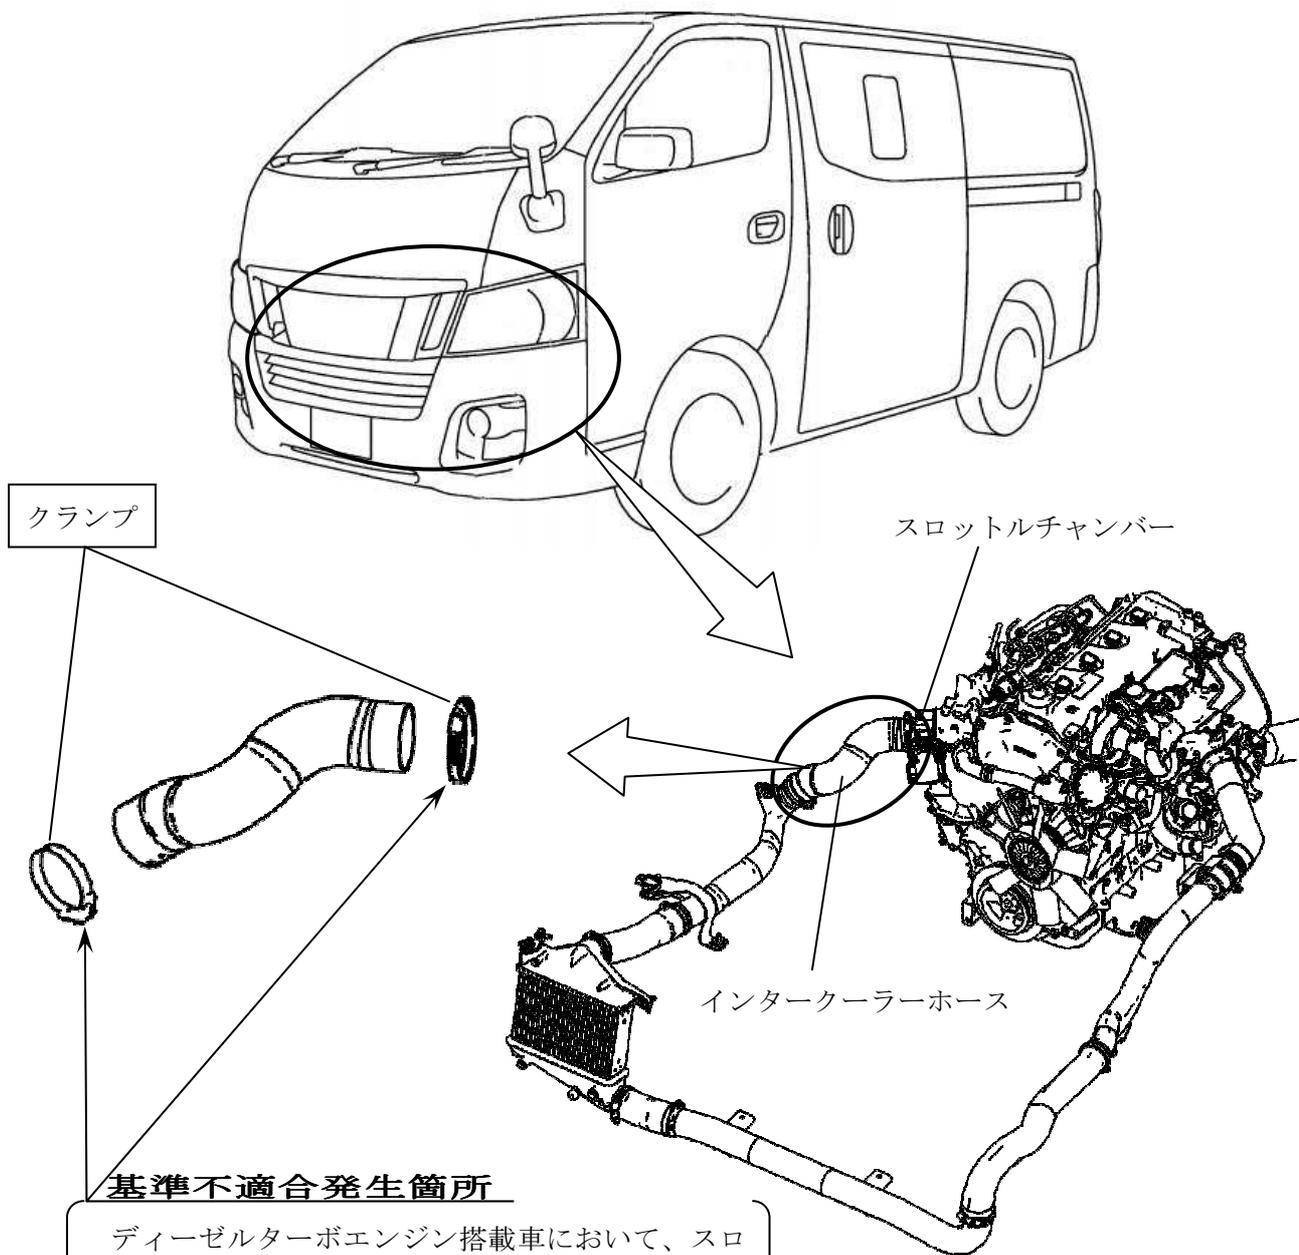
ディーゼルターボエンジン搭載車において、スロットルチャンバーに接続しているインタークーラーホース用クランプの締結力が不足しているものがあり、そのまま使用を続けると、エンジンの揺動等により当該ホースが抜けて加速不良となり、最悪の場合、エンストに至るおそれがある。

全車両、当該ホースのクランプを対策品と交換する。

識別：銀色のシールをモデルナンバープレートの右横に貼り付ける。
