改善箇所説明図

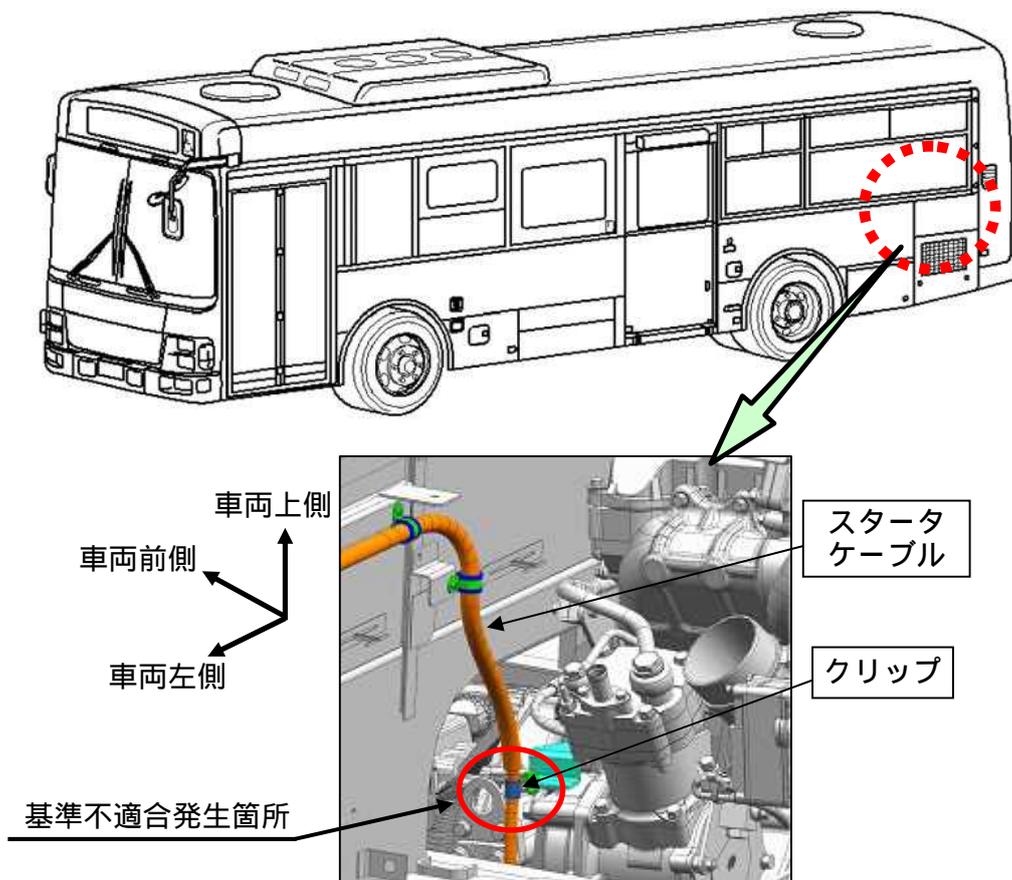
バスにおいて、スタータケーブルの固定部の構造が不適切なため、エンジン振動により当該ケーブルの被覆が摩耗するものがある。そのため、そのままの状態で使用を続けると、当該ケーブルの素線が露出して短絡し、最悪の場合、エンジン始動ができなくなるおそれがある。

全車両、スタータケーブルにPVCチューブ及びコルゲートチューブを追加し、クリップを対策品に交換する。尚、スタータケーブルを点検し、素線に損傷のある場合は当該ケーブルを対策品に交換する。
