改善箇所説明図

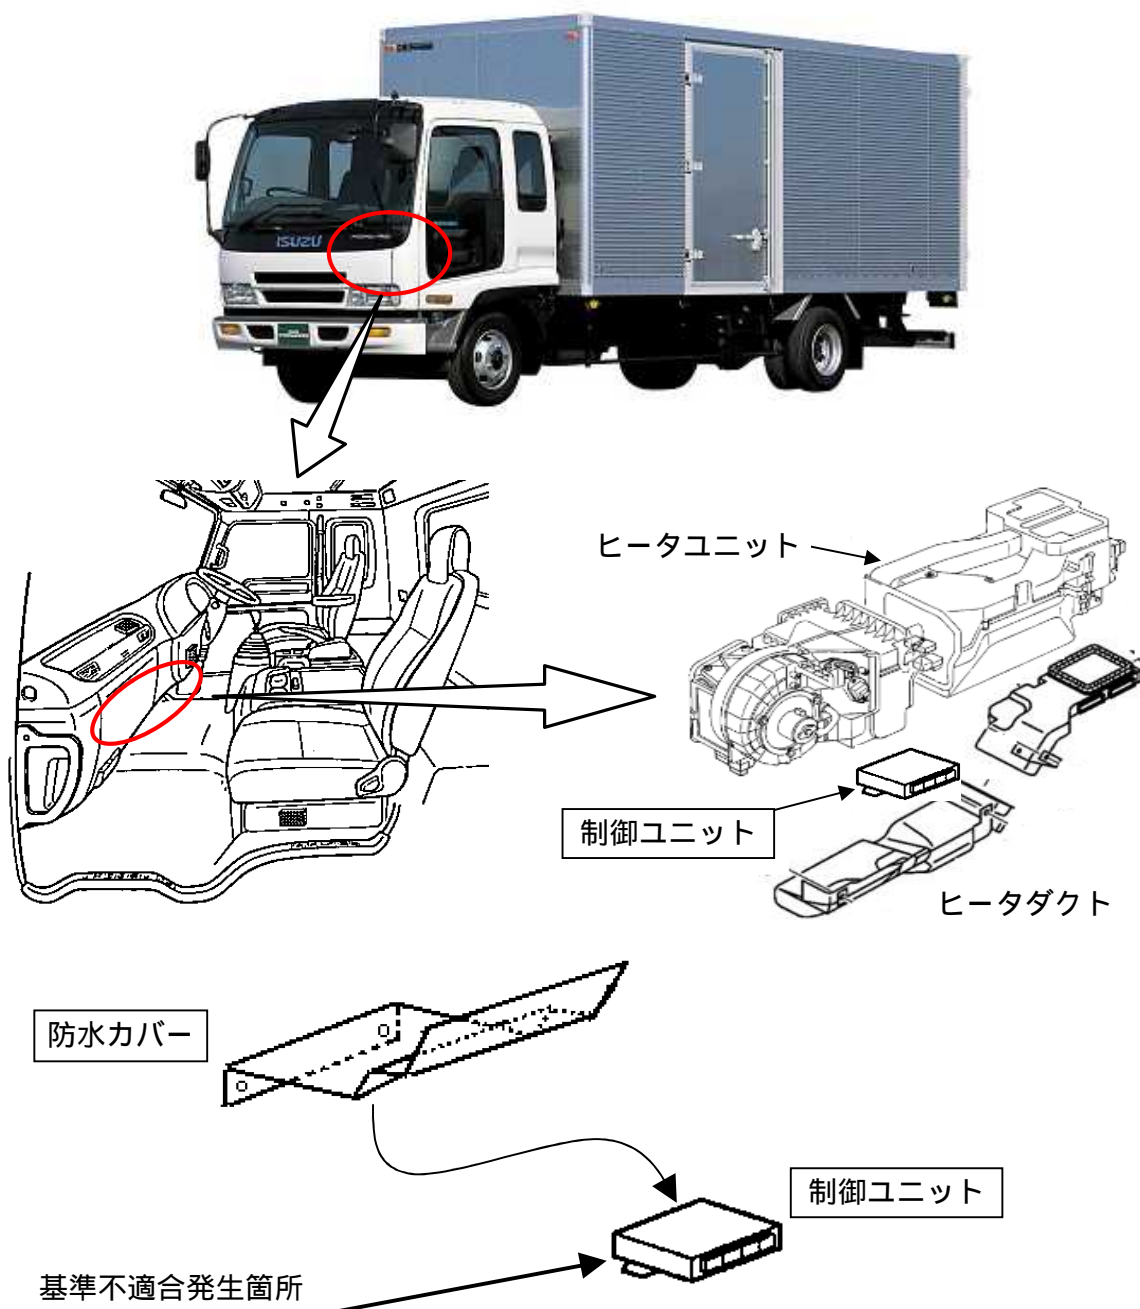
トラックのインパネ下側に設置されているABS、機械式自動変速機、ATまたは四輪駆動制御ユニットにおいて、上方に設置されているヒータ内を循環する冷却液（不凍液）のメンテナンス（交換）が不適切な場合、冷却回路に錆が発生することで、ヒータコアに亀裂が発生し、冷却液が漏れて制御ユニットに滴下することがある。そのため、そのまま使用を続けると、制御ユニット内部に冷却液が浸入し、制御回路の短絡により警告灯が点灯し、制御に支障を来し、または、火災に至るおそれがある。

使用者に対し、冷却液（不凍液）の定期交換（2年毎）の必要性を周知し、全車両、制御ユニット上部に防水カバーを追加するとともに、制御ユニットを点検し、損傷している場合は新品と交換する。

識別：制御ユニット取付けブラケットのスタッドボルトの頭に黄色ペイントを塗布する。
