改善箇所説明図

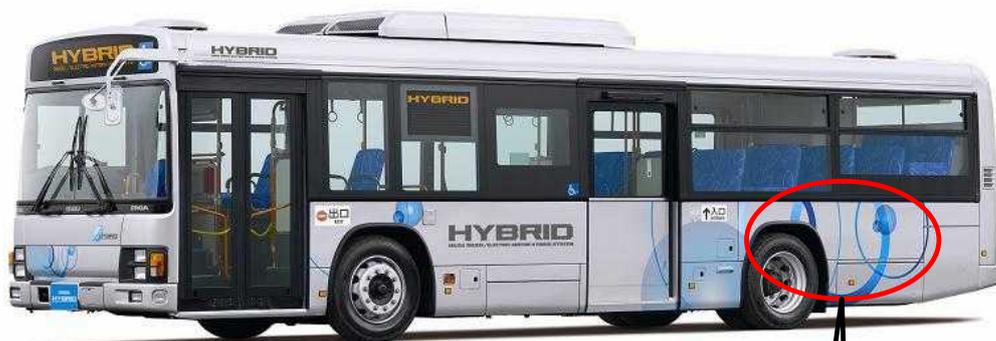
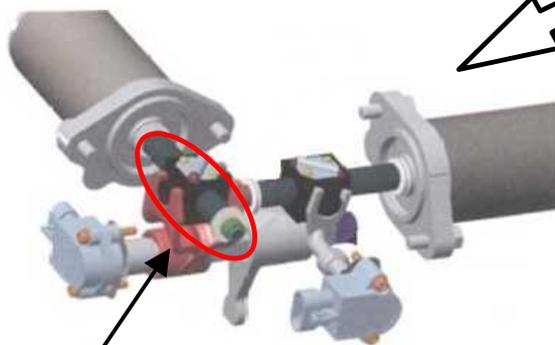
基準不適合発生箇所

ハイブリッド仕様バスの変速機において、ギヤシフトユニット内部のボールベアリングの製造工程が不適切なため、当該ベアリングが破損するものがある。そのため、そのまま使用を続けると変速不良が発生し、最悪の場合、ギヤが固定し発進出来なくなるおそれがある。

改善の内容： 全車両、ギヤシフトユニットを良品に交換する。
