改善箇所説明図

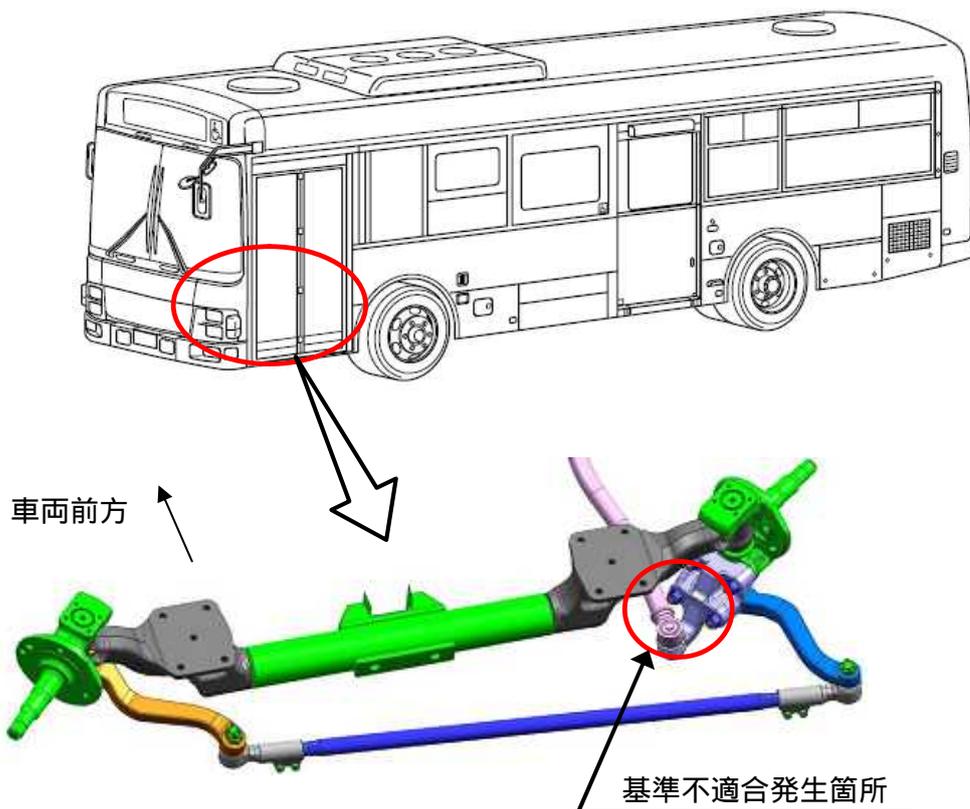
バスのかじ取り装置において、ドラッグリンクとタイロッドアーム固定ボルトの隙間が少ないため、ハンドルを左へ最大限度まで切るとドラッグリンクと当該ボルト先端部が接触するおそれがある。

改善の内容:
全車両、ドラッグリンクを点検し、接触痕がある場合は塗装するとともに、タイロッドアーム固定ボルトの向きを変更する。

識別：タイロッドアームの上部のフロントアクスルに黄色ペイントを塗布する。
