## 改善箇所説明図

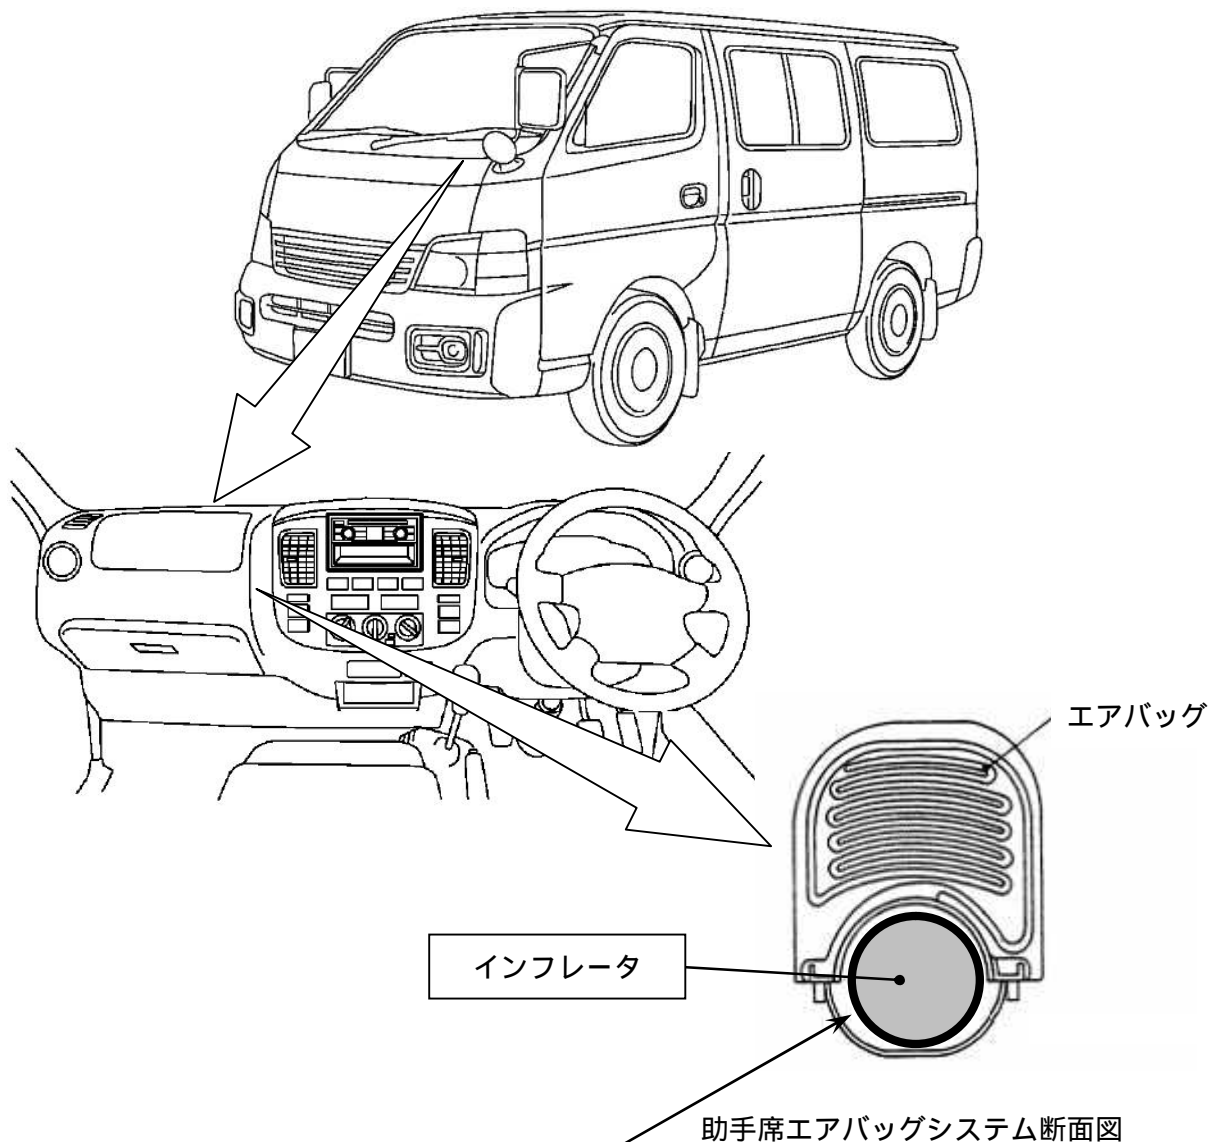
助手席用エアバッグのインフレーター（膨張装置）において、ガス発生剤の成型工程が不適切又は成型後の吸湿防止措置が不適切なため、密度が不足したガス発生剤が組み込まれたものがある。そのため、エアバッグ展開時にインフレーター内圧が異常上昇し、インフレーター容器が破損して飛び散り、出火したり乗員が負傷するおそれがある。

全車両、当該インフレーターを良品に交換する。なお、改善措置用部品の準備に時間を要することから、部品が供給できるまでの暫定措置として、助手席用エアバッグの機能を停止するとともに、助手席サンバイザ部に当該エアバッグが作動しない旨の警告を表示する。

識別：銀色のシールをモデルナンバープレートの右横に貼り付ける。
