改善箇所説明図

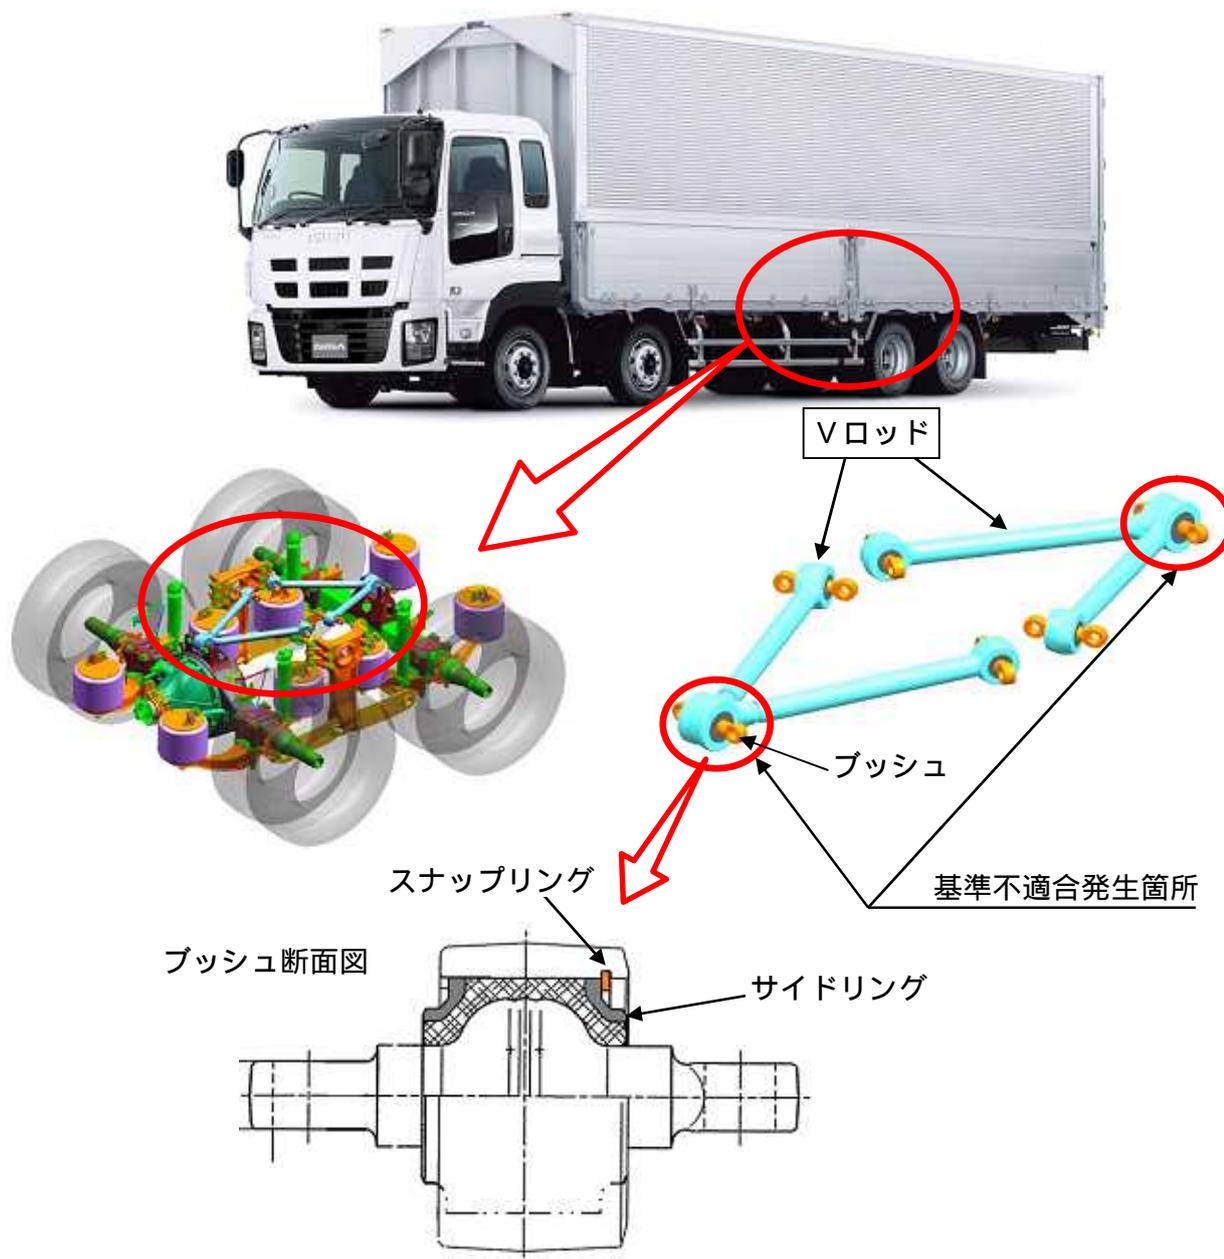
空気ばね緩衝装置付大型トラックにおいて、後車軸を車枠に固定するVロッドのブッシュが不適切なため、ブッシュを固定しているスナップリングが外れるものがある。そのため、そのままの状態で使用を続けると、ブッシュが摩耗してVロッドが損傷し、最悪の場合、走行安定性が損なわれるおそれがある。

改善の内容： 全車両、Vロッドを新品に交換する。

識別：助手席側ドア開口部のドアストライカー付近に金色シールを貼付する。
