### 改善箇所説明図

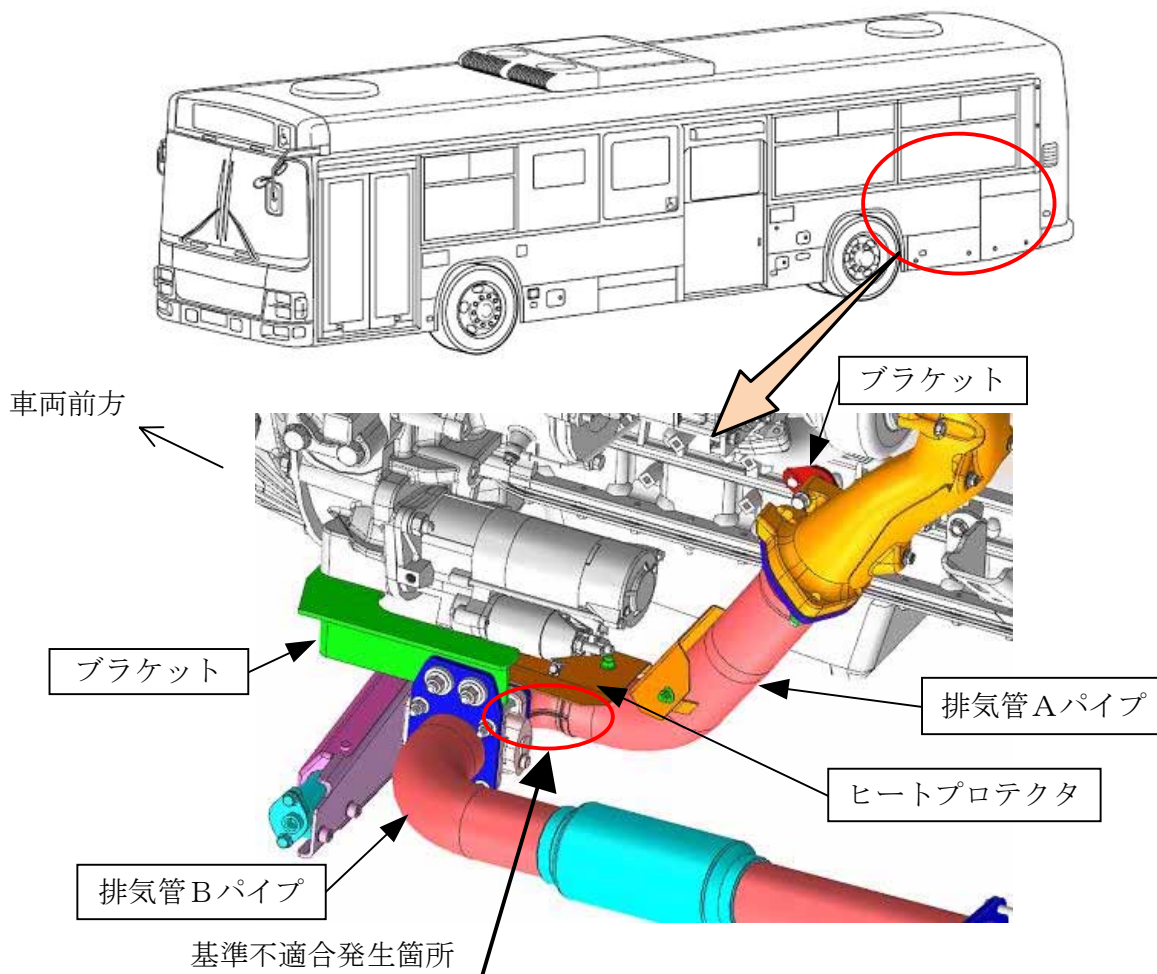
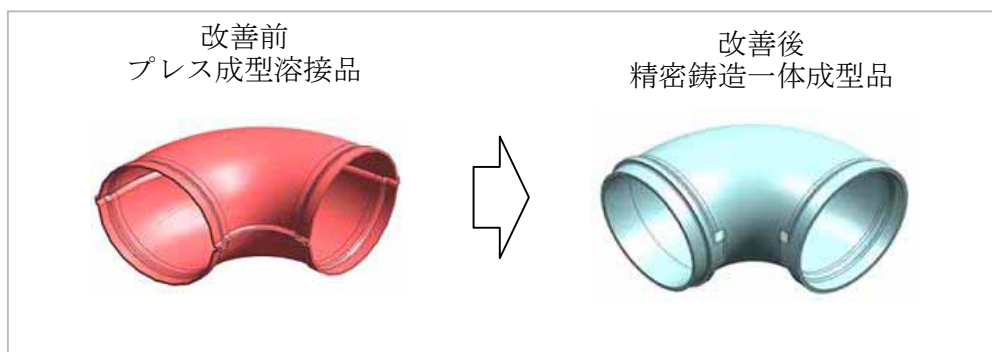
路線バスにおいて、排気管溶接部の強度が不足しているため、エンジン回転により排気管が共振して過大な応力が発生し、溶接部に亀裂が生じることがある。そのため、そのまま使用を続けると亀裂が進行し、最悪の場合、排気ガスが漏れるおそれがある。

改善の内容： 全車両、排気管および関連部品を対策品に交換する。
