改善箇所説明図

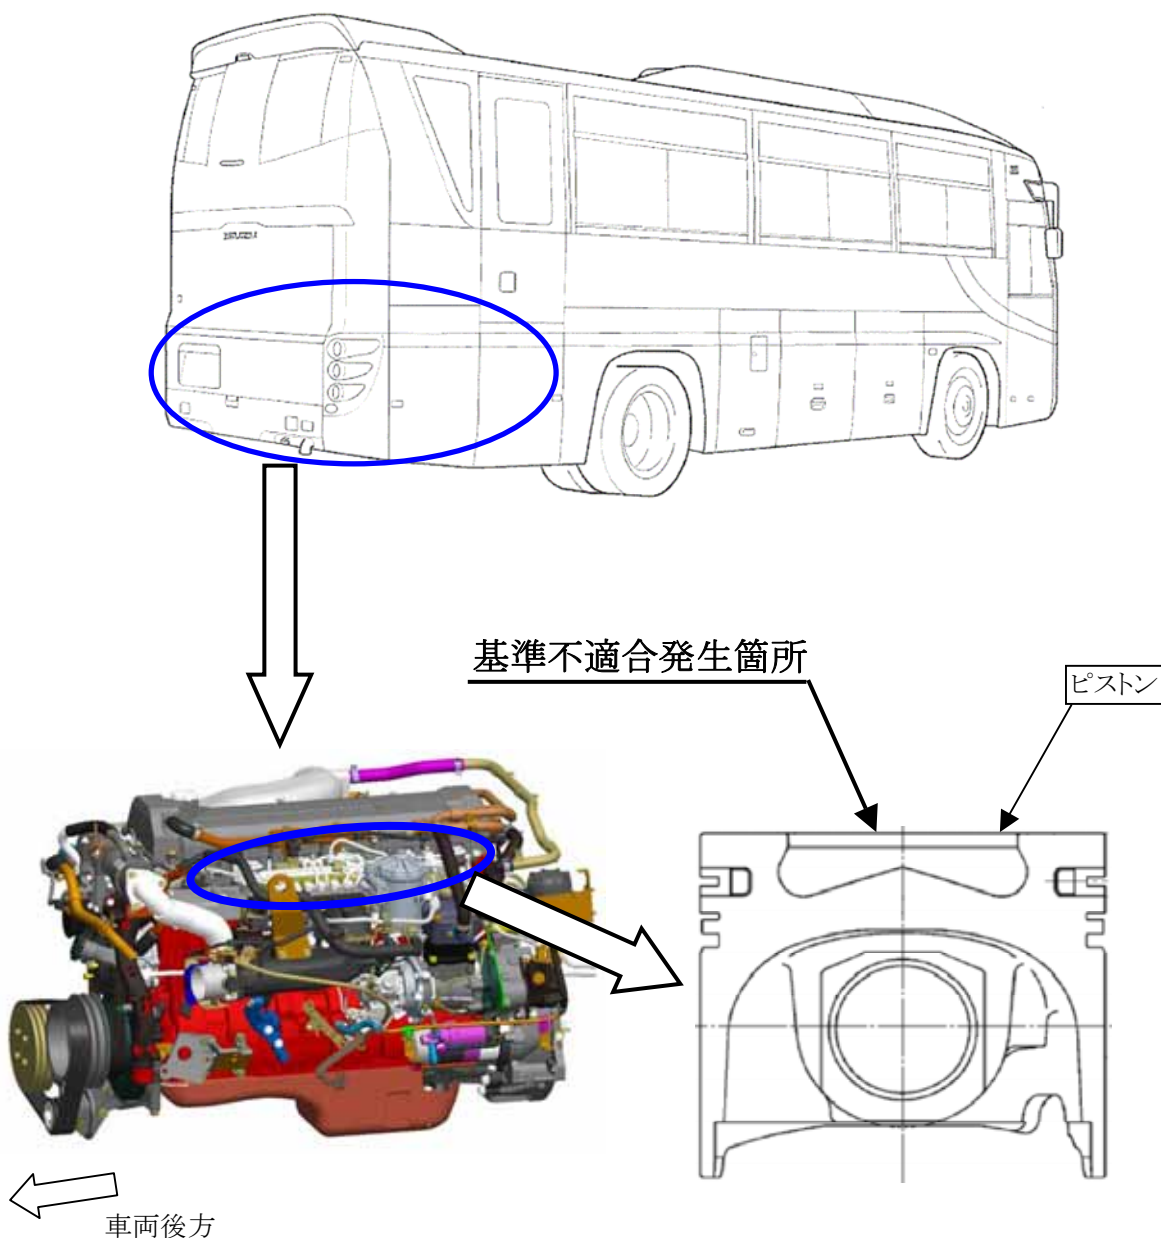
注: 内は措置部品を示す。

原動機のピストンにおいて、製造工程ならびにピストン製造時に鑄込んでいるピストン冷却用の部品(耐摩環)の形状が不適切なため、ピストン内部に剥離が生じ、亀裂が進展するものがある。そのため、そのまま使用を続けると最悪の場合、エンジンが破損し、走行不能となるおそれがある。

全車両、原動機を点検し、ピストンが損傷しているものは対策品と交換する。ただし、走行距離が5万km以下の車両は、全ピストンを対策品と交換する。

識別 : シリンダーヘッドカバー後端右側に黄色のペイントを塗布する。
