改善箇所説明図

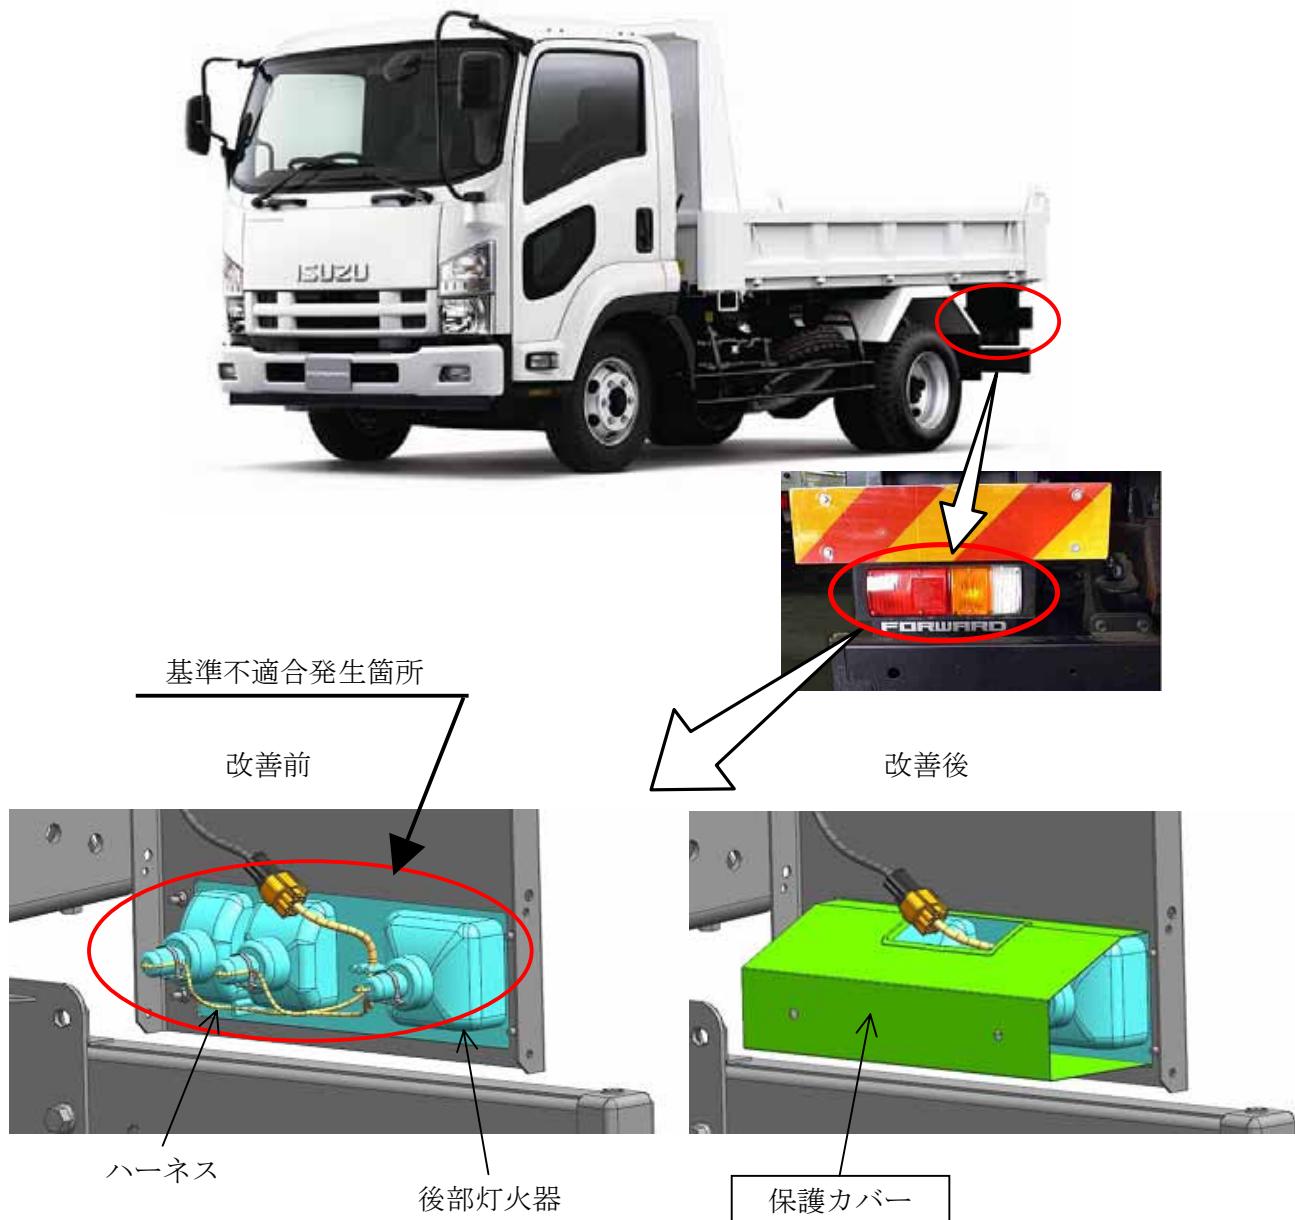
中型のダンプ架装用トラックにおいて、灯火器（尾灯、制動灯、後退灯及び方向指示器）のハーネス保護が不適切なため、ハーネスに着雪するものがある。そのため、そのまま使用を続けると、雪が氷状となり走行時の振動によりハーネスに応力が加わり、最悪の場合、ハーネスが断線して、後部灯火器が不灯となるおそれがある。

改善の内容： 全車両、後部灯火器の裏側に保護カバーを追加する。

識別： 車両左側の後部灯火器の取付けナットに、黄色ペイントを塗布する。
