### 改善箇所説明図

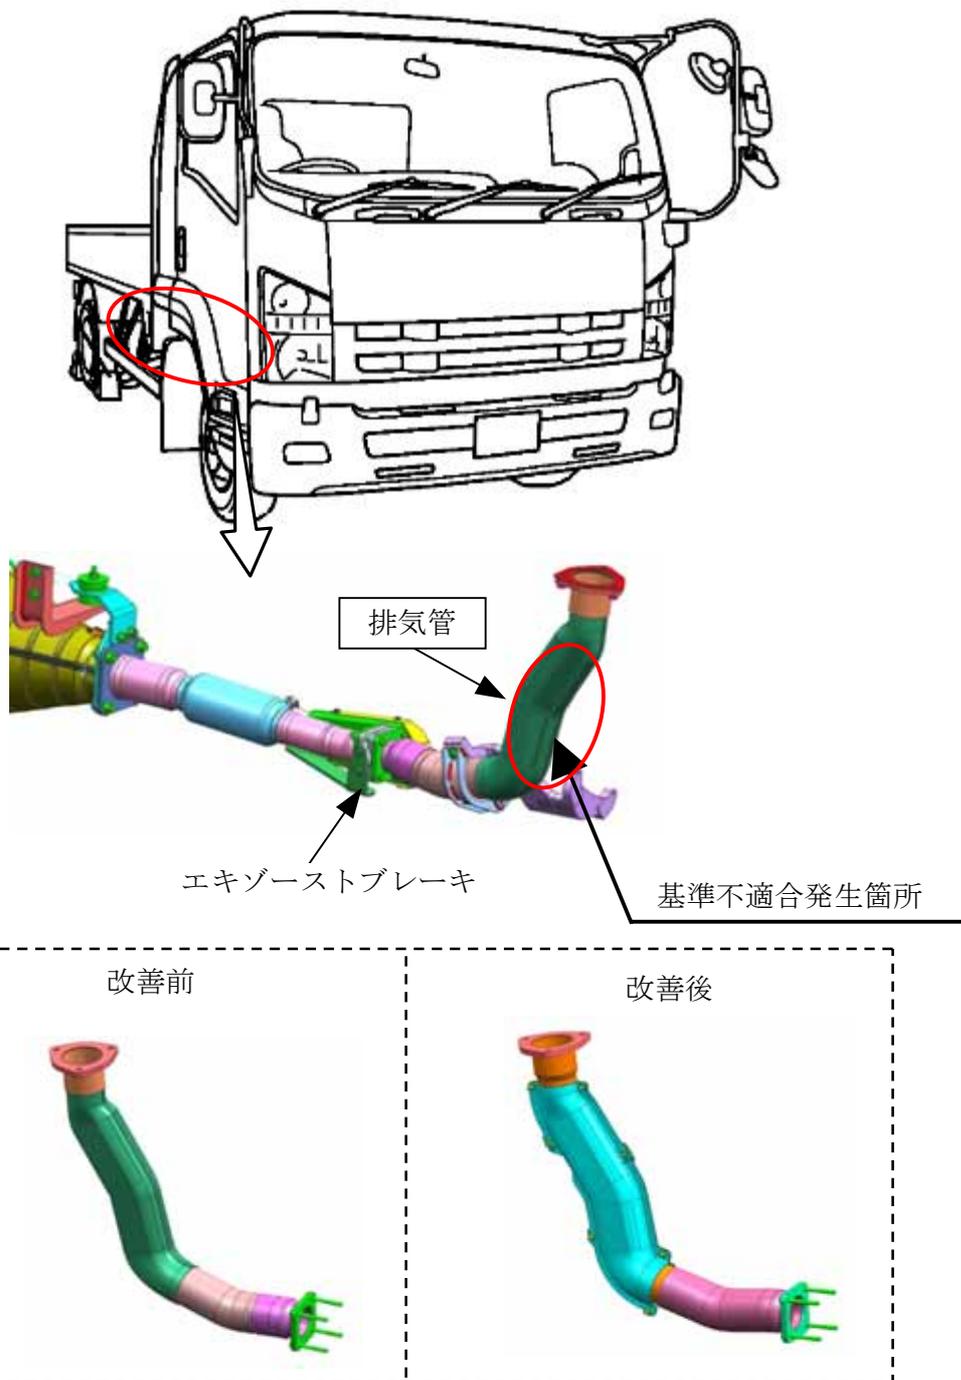
中型トラックの排気管において、溶接部の強度が不足しているため、排気管内圧により溶接部に過大な応力が発生し、排気管内部に亀裂が生じることがある。そのため、そのまま使用を続けると亀裂が進行し、最悪の場合、排気ガスが漏れるおそれがある。

改善の内容： 全車両、排気管を対策品に交換する。

識別： 排気管ブラケットに黄色ペイントを塗布する。
