改善箇所説明図

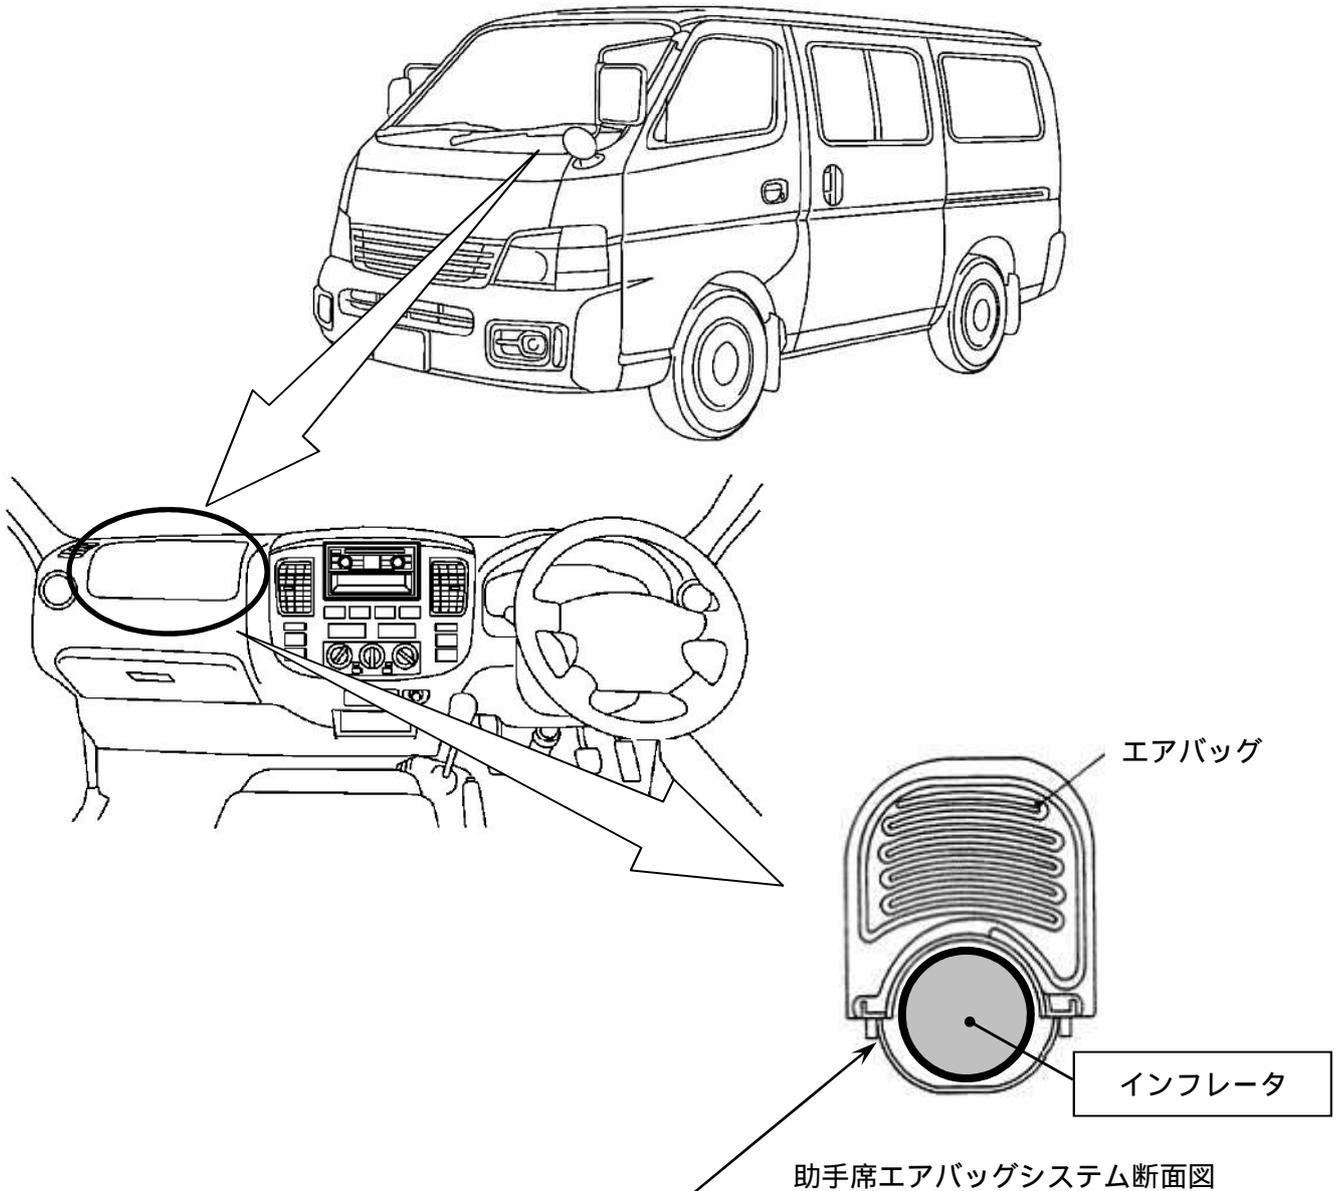
基準不適合発生箇所

特定の助手席エアバッグのインフレーター（膨張装置）において、原因は判明していないが、エアバッグ展開時にインフレーター容器が破損するおそれがあることから、全車両予防的措置として、当該インフレーターを交換する。

全車両、予防的措置として、平成27年5月13日付け、届出番号「3569」に含め、当該インフレーター容器の気密点検を行ない、気密不良のものはインフレーターを新品と交換、または、助手席エアバッグの機能を停止するとともに、助手席サンバイザ部に当該エアバッグが作動しない旨の警告を表示する。

また、交換用部品の準備ができた段階で、年式の古いものから順次新品と交換する。なお、交換部品については全数回収して原因調査を実施する。

識別：銀色のシールをモデルナンバープレートの右横に貼り付ける。
