改善箇所説明図

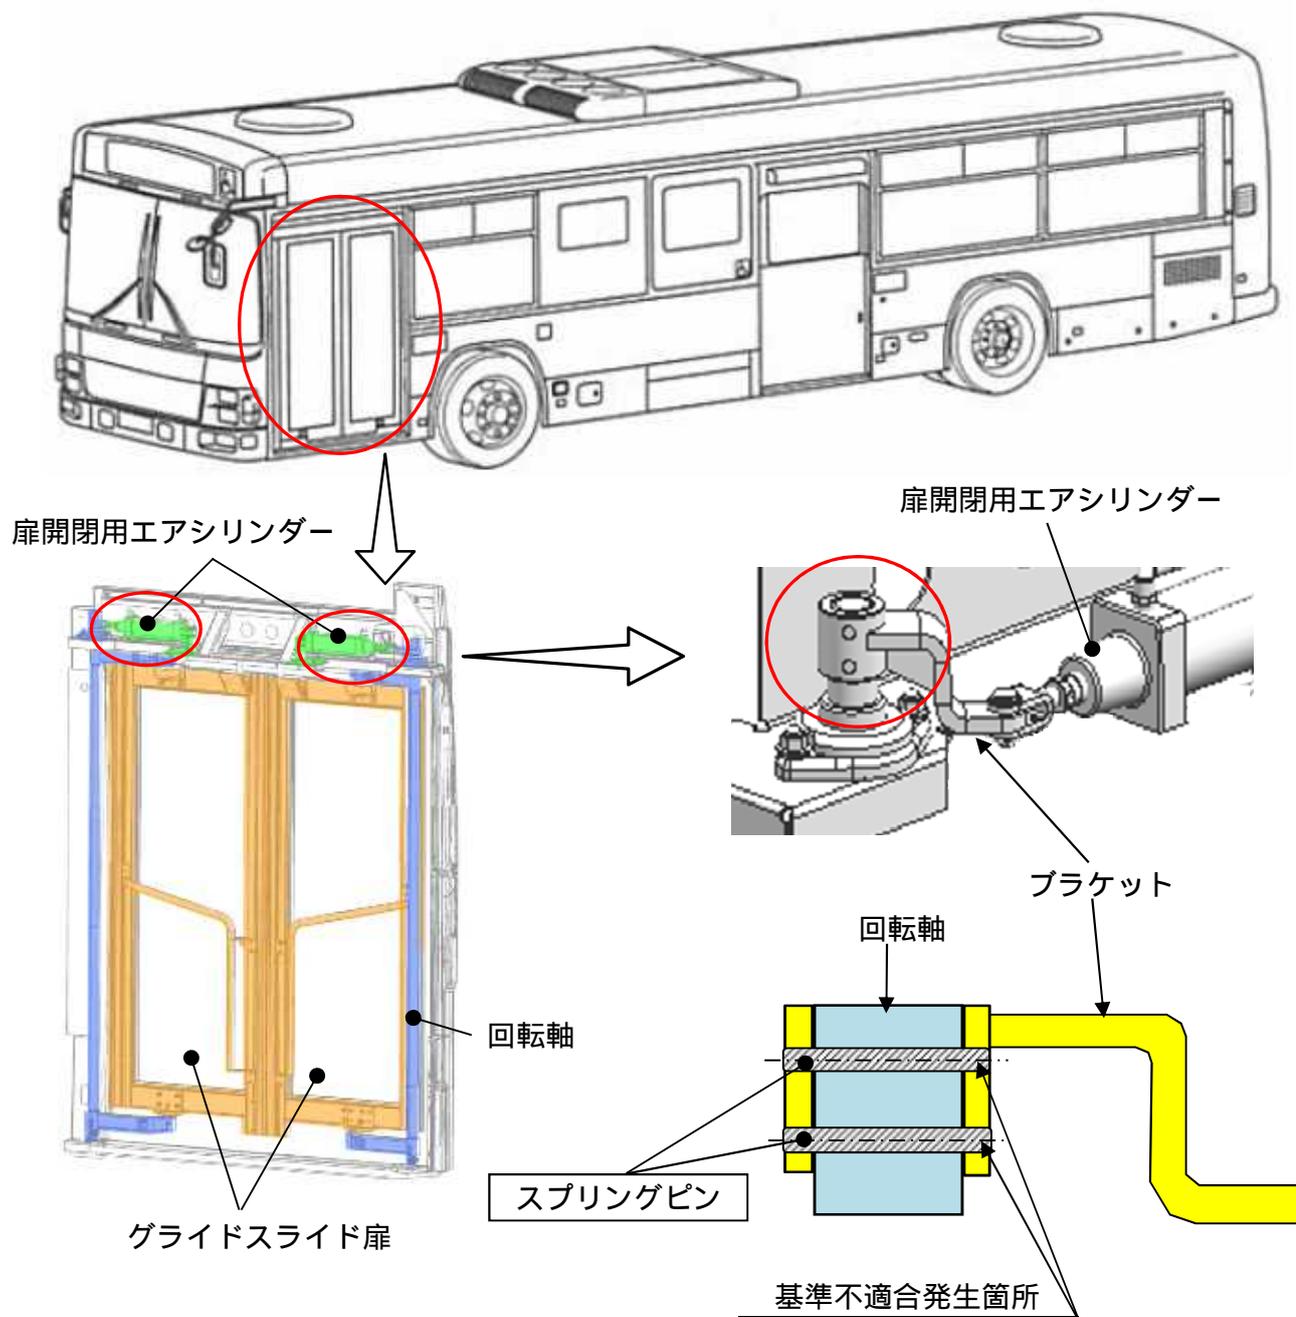
路線バスのガイドスライド扉において、扉開閉用エアシリンダーの力を伝えるブラケットと扉を開閉させる回転軸を固定しているスプリングピンに亀裂が発生するものがある。そのため、そのままの状態で使用を続けると、スプリングピンが折損し、最悪の場合、スプリングピンが2本ともに折損することで、走行中に扉が開く、または、運転者席からの扉の開閉操作ができなくなるおそれがある。

全車両、暫定措置としてスプリングピンを点検し、スプリングピンが抜け出し若しくは損傷があれば新品と交換する。なお、対策が決定次第、恒久対策品と交換する。

識別：運転者席左側ドア開口部のシリアルナンバープレート付近に、桃色シールを貼付する。
