改善箇所説明図

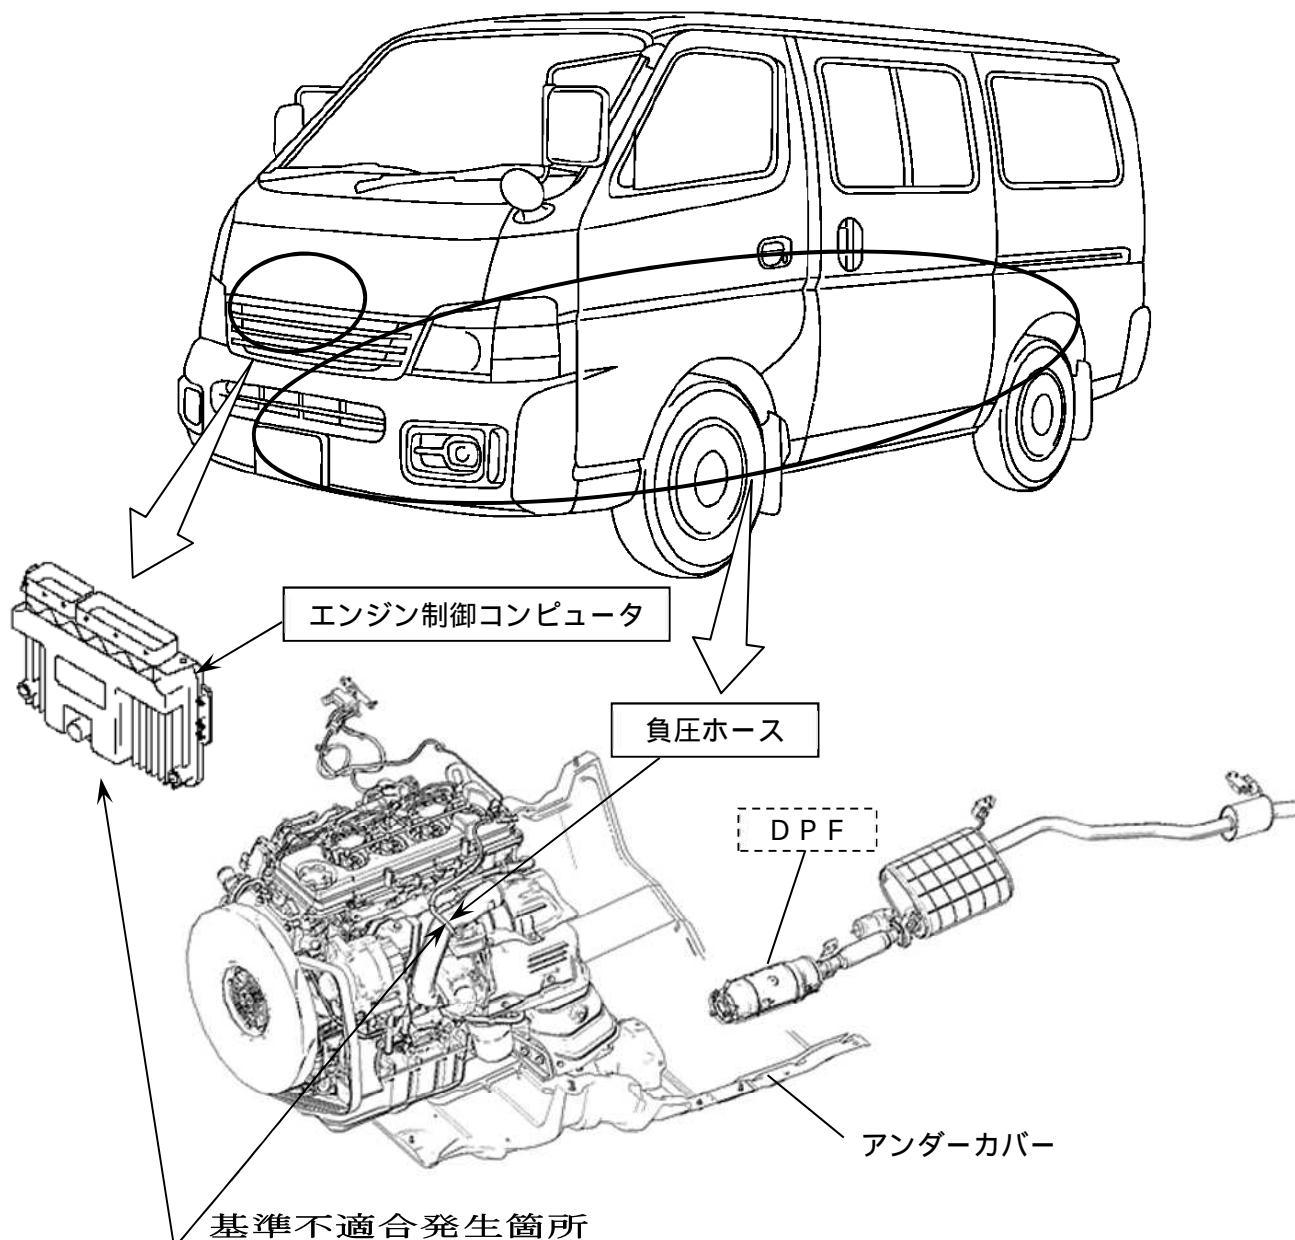
ディーゼルターボエンジン搭載車において、過給機の負圧ホースの耐久性が不足しているため、エンジンからの被熱により当該ホースに亀裂が発生するおそれがある。また、DPF（ディーゼル粒子状物質除去装置）のPM（黒煙等からなる粒子状物質）除去制御プログラムが不適切なため、PMが過度に多量に堆積した場合であってもDPFの再生を行うことがある。そのため、そのまま使用を続けると、当該ホースの亀裂による負圧低下のために発生する異常燃焼によりPMが過度に堆積され、そのDPFの再生時にDPFが過度に高温となって破損し、最悪の場合、アンダーカバーが焼損するおそれがある。

全車両、当該負圧ホースを対策品と交換するとともに、エンジン制御コンピュータを対策プログラムに修正する。また、DPFのPM堆積量を点検し、堆積量が多い場合には再生処理を行なう。

識別：銀色のシールをモデルナンバープレートの右横に貼り付ける。
