改善箇所説明図

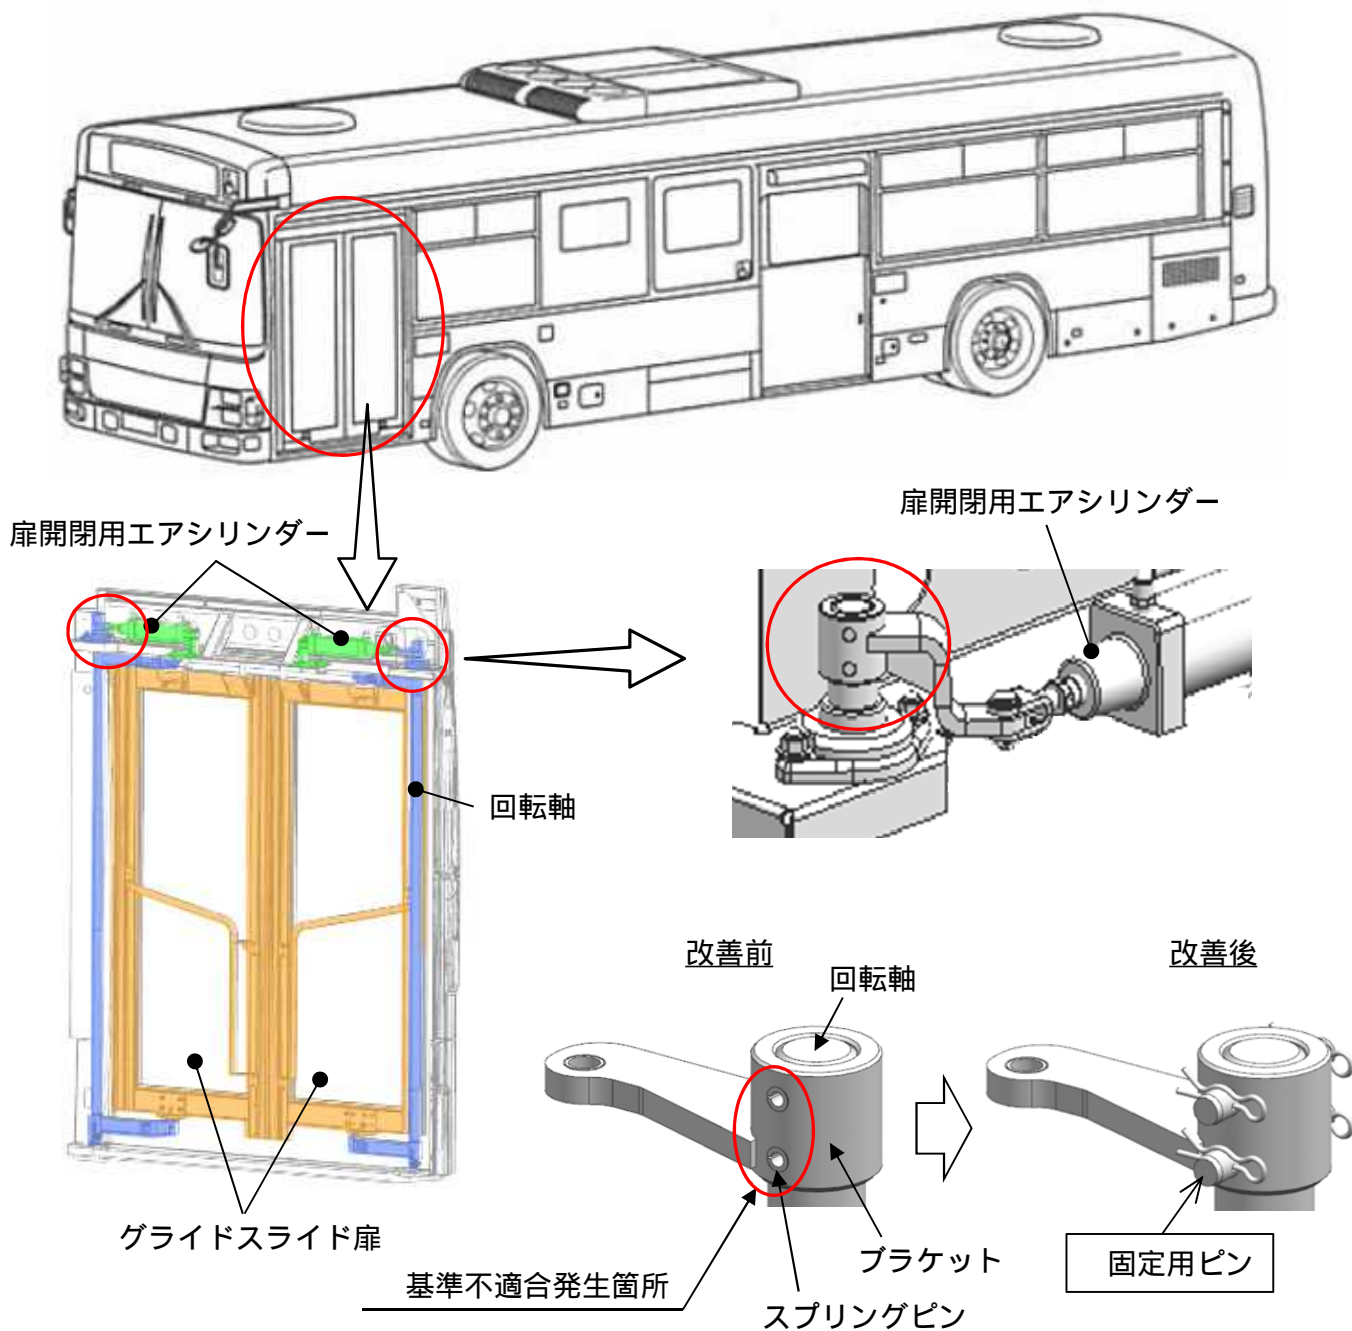
路線バスのグライドスライド扉において、扉開閉用エアシリンダーのブラケットと扉を開閉させる回転軸の固定方法が不適切なため、固定しているスプリングピンに亀裂が発生するものがある。そのため、そのままの状態で使用を続けると、スプリングピンが折損し、最悪の場合、スプリングピンが2本ともに折損することで、走行中に扉が開く、または、運転者席からの扉の開閉操作ができなくなるおそれがある。

全車両、固定用ピンを対策品に交換する。

識別：運転者席左側ドア開口部のシリアルナンバープレート付近に、黑色シールを貼付する。
