改善箇所説明図

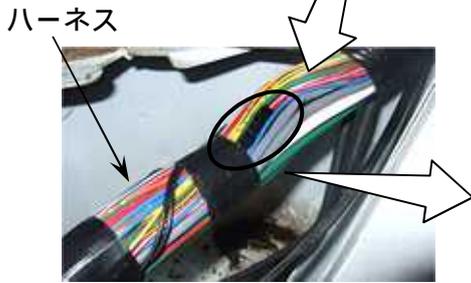
運転席側ステップ部

基準不適合発生箇所

緊急用自動車において、運転席側ステップ内に配索されているハーネスの防水処理が不適切なため、靴底等に付着した雪などにより車室内に入った水がステップ部に流れてハーネスの保護カバー内に溜まり、浸水した当該ハーネスのジョイント部が腐食して断線することがある。そのため、そのまま使用を続けると、最悪の場合、エンジンが始動できなくなるおそれがある。

改善の内容

全車両、当該ハーネスに防水処理を行なう。また、ジョイント部を点検し、錆が認められるものはジョイント部を新品と交換する。
